## Asbestinventarisatie

Burgemeester de Weichshavenstraat 13,  
5861AX Wanssum

P03861\_versie 2.0

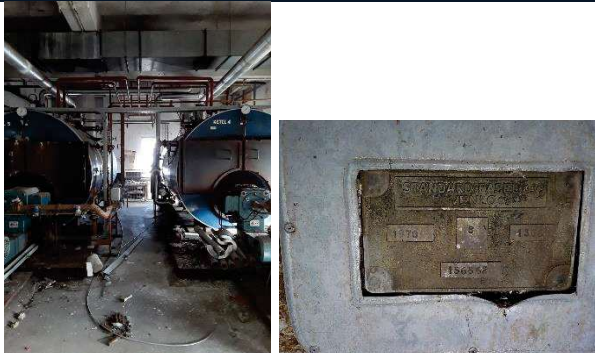
| Soort | Merk/type | Locatie | Aantal | Saneringstype | RK | Foto |
|---|---|---|---|---|---|---|
| T01 | Standard Fasel<br>bouwjaar 1970 | Cv-ruimte 10 <sup>e</sup> verdieping | 2 | In zijn geheel verwijderen<br>en/of Containment | 1 of 2A | |

**Opmerking:** Uit navraag bij de leverancier komt naar voren dat zij niet duidelijk konden aangeven of er tijdens de productie van dit soort ketels asbest is verwerkt. Echter geven ze wel aan dat er in het verleden tijdens onderhoudswerkzaamheden asbesthoudende materialen (b.v. koord in gasafvoer, afstandhouders, isolatie enz) zijn aangetroffen in dit soort ketels.

Conform het procescertificaat asbestinventarisatie (artikel 20 lid 1b) is monsternamen niet nodig en moet er worden uitgegaan van de hoogste risicoklasse (2A). Indien de Cv-ketels in zijn geheel kunnen worden verwijderd, waarbij geen bewerkingen aan het mogelijke asbest wordt gedaan, kan dit in risicoklasse 1 worden uitgevoerd.

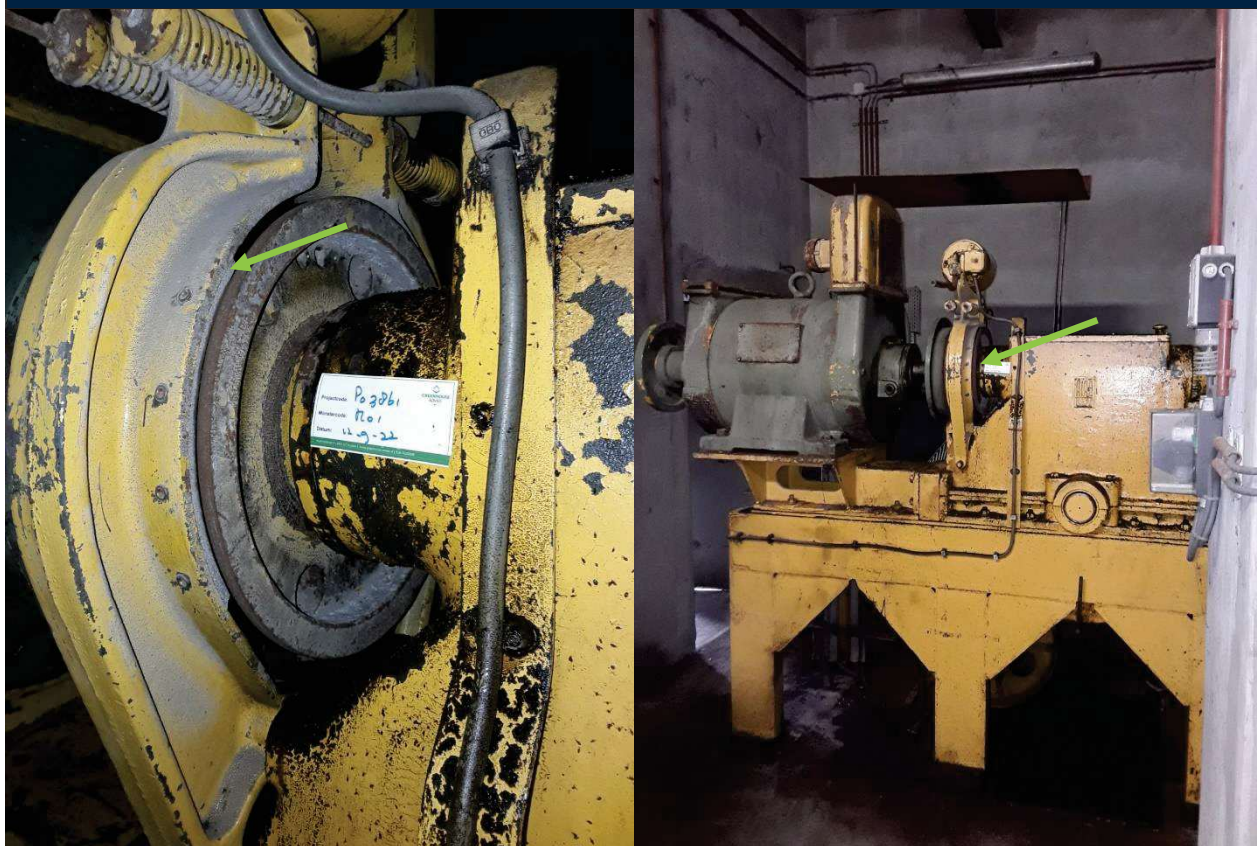
Bron M01

| Analyseresultaat | Geen asbest |
| Materiaal | Frictie materiaal (remvoering) |
| Locatie | Liftmachine kamer 11 <sup>e</sup> verdieping |

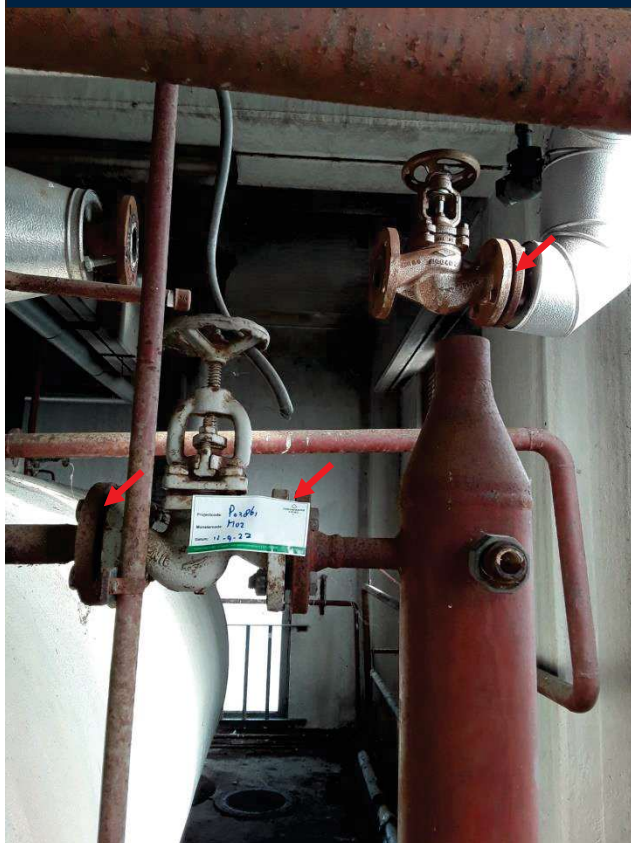
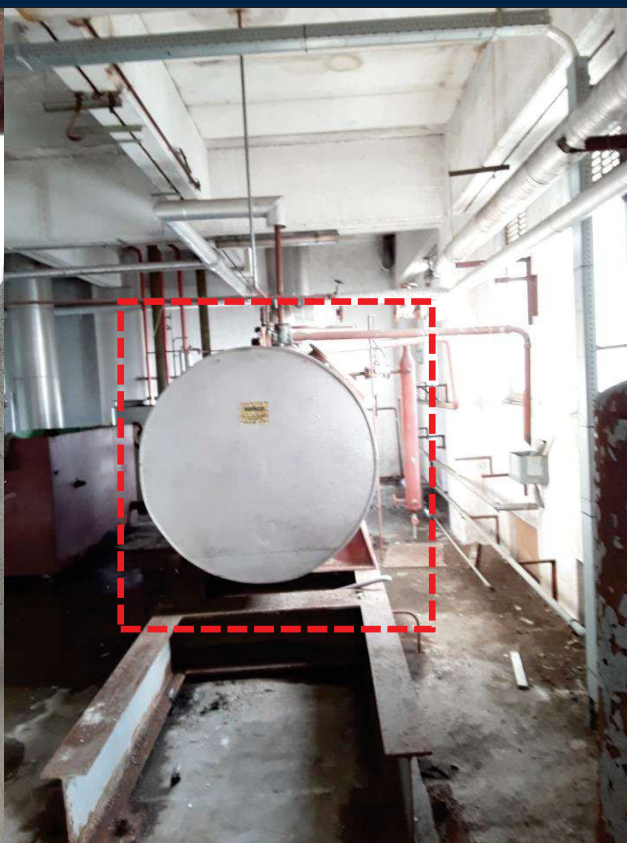
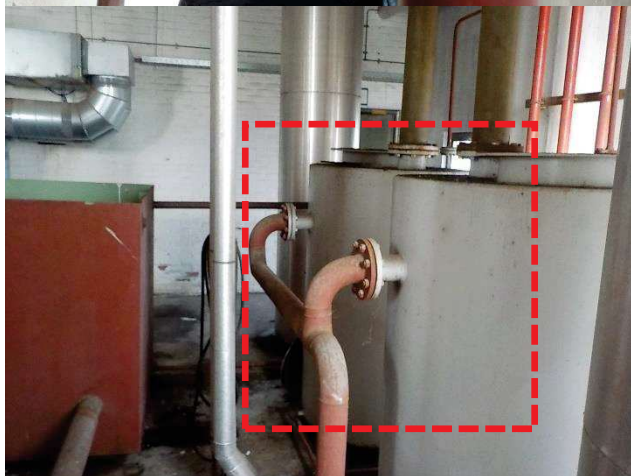
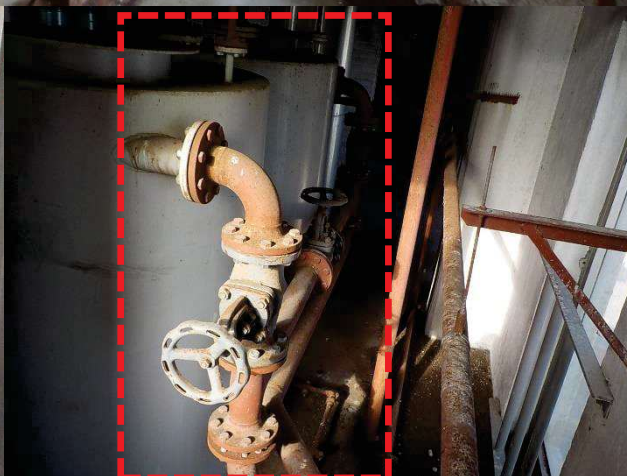
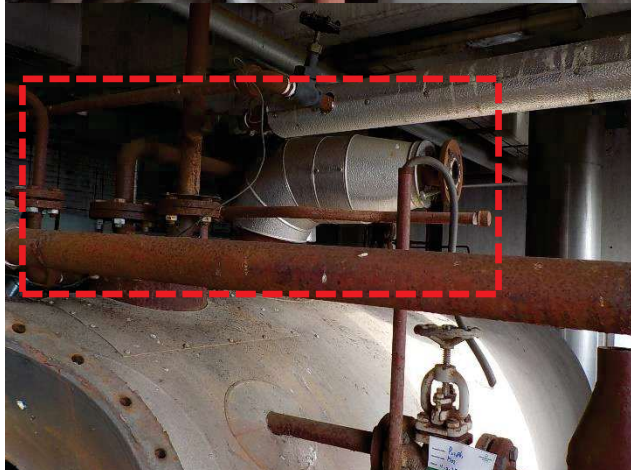
Bron M02

| Analyseresultaat | 30-60% Chrysotiel |
| Materiaal | Pakkingen |
| Locatie | Cv-ruimte 11 <sup>e</sup> verdieping |
| Verwering | Niet |
| Beschadiging | Niet |
| Risicoklasse | 1 |

| Saneringstype | In zijn geheel |

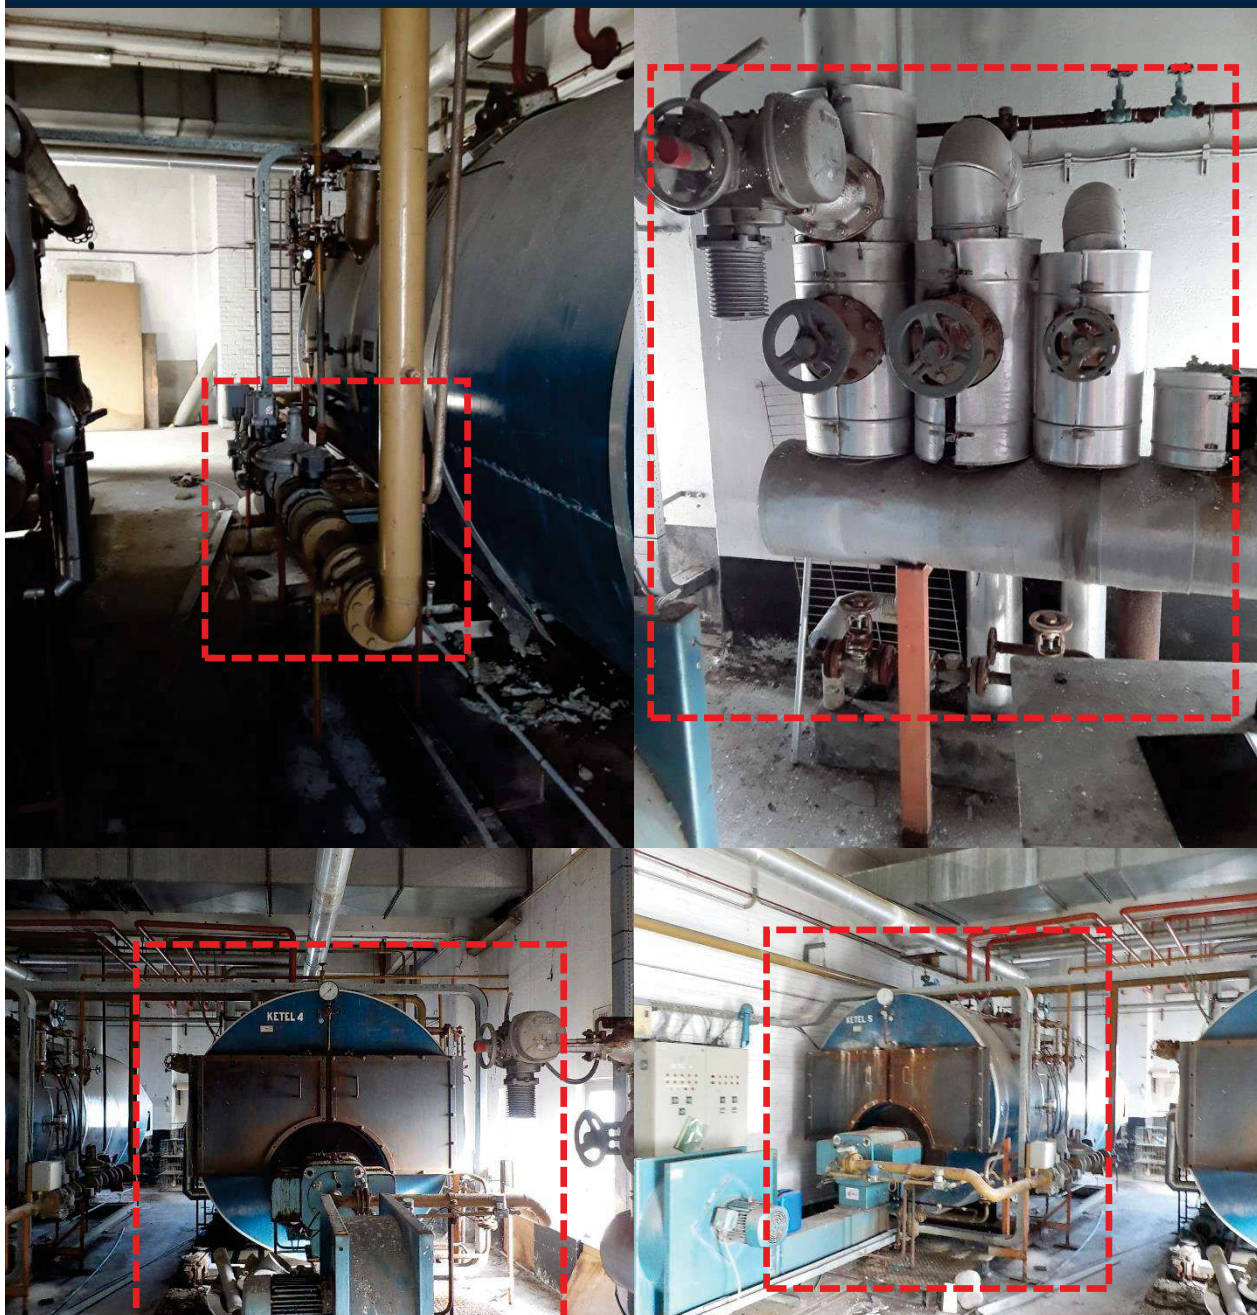
Bron M02-1

| Analyseresultaat | 30-60% Chrysotiel (gelijk aan M02) |
| Materiaal | Pakkingen |
| Locatie | Cv-ruimte 10 <sup>e</sup> verdieping |
| Verwering | Licht |
| Beschadiging | Licht |
| Risicoklasse | 1 |

| Saneringstype | In zijn geheel |

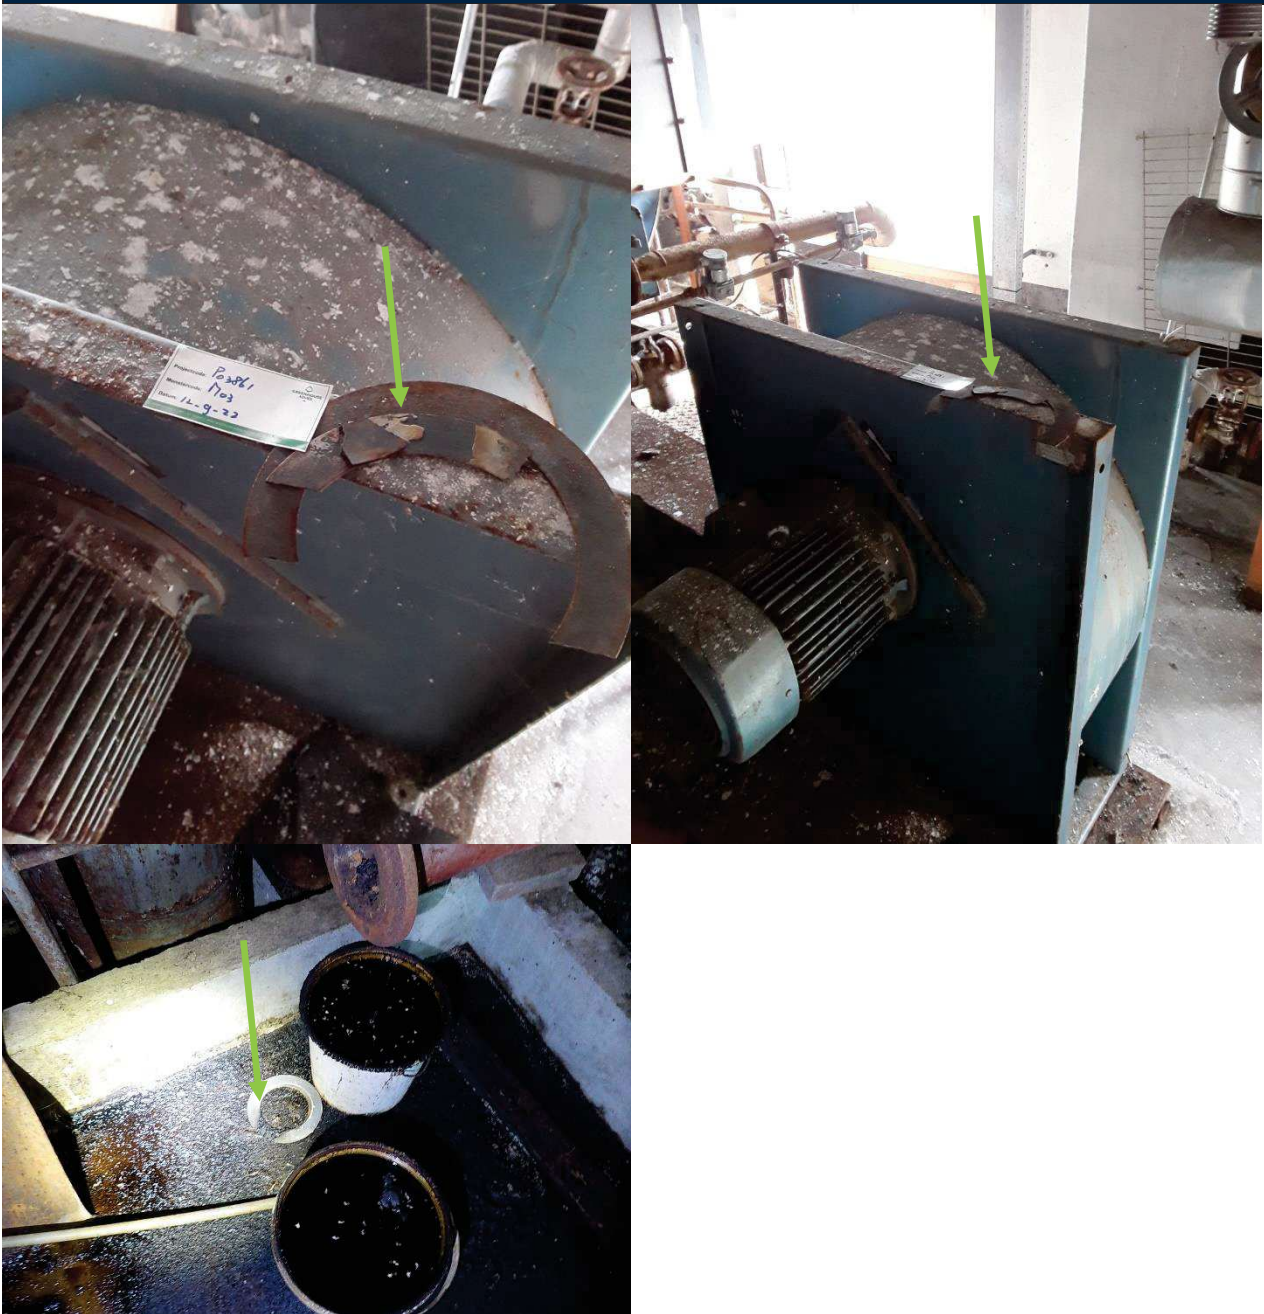
Bron M03

| Analyseresultaat | Geen asbest |
| Materiaal | Pakking |
| Locatie | Cv-ruimte 10 <sup>e</sup> verdieping en op de grond 8 <sup>e</sup> verdieping |

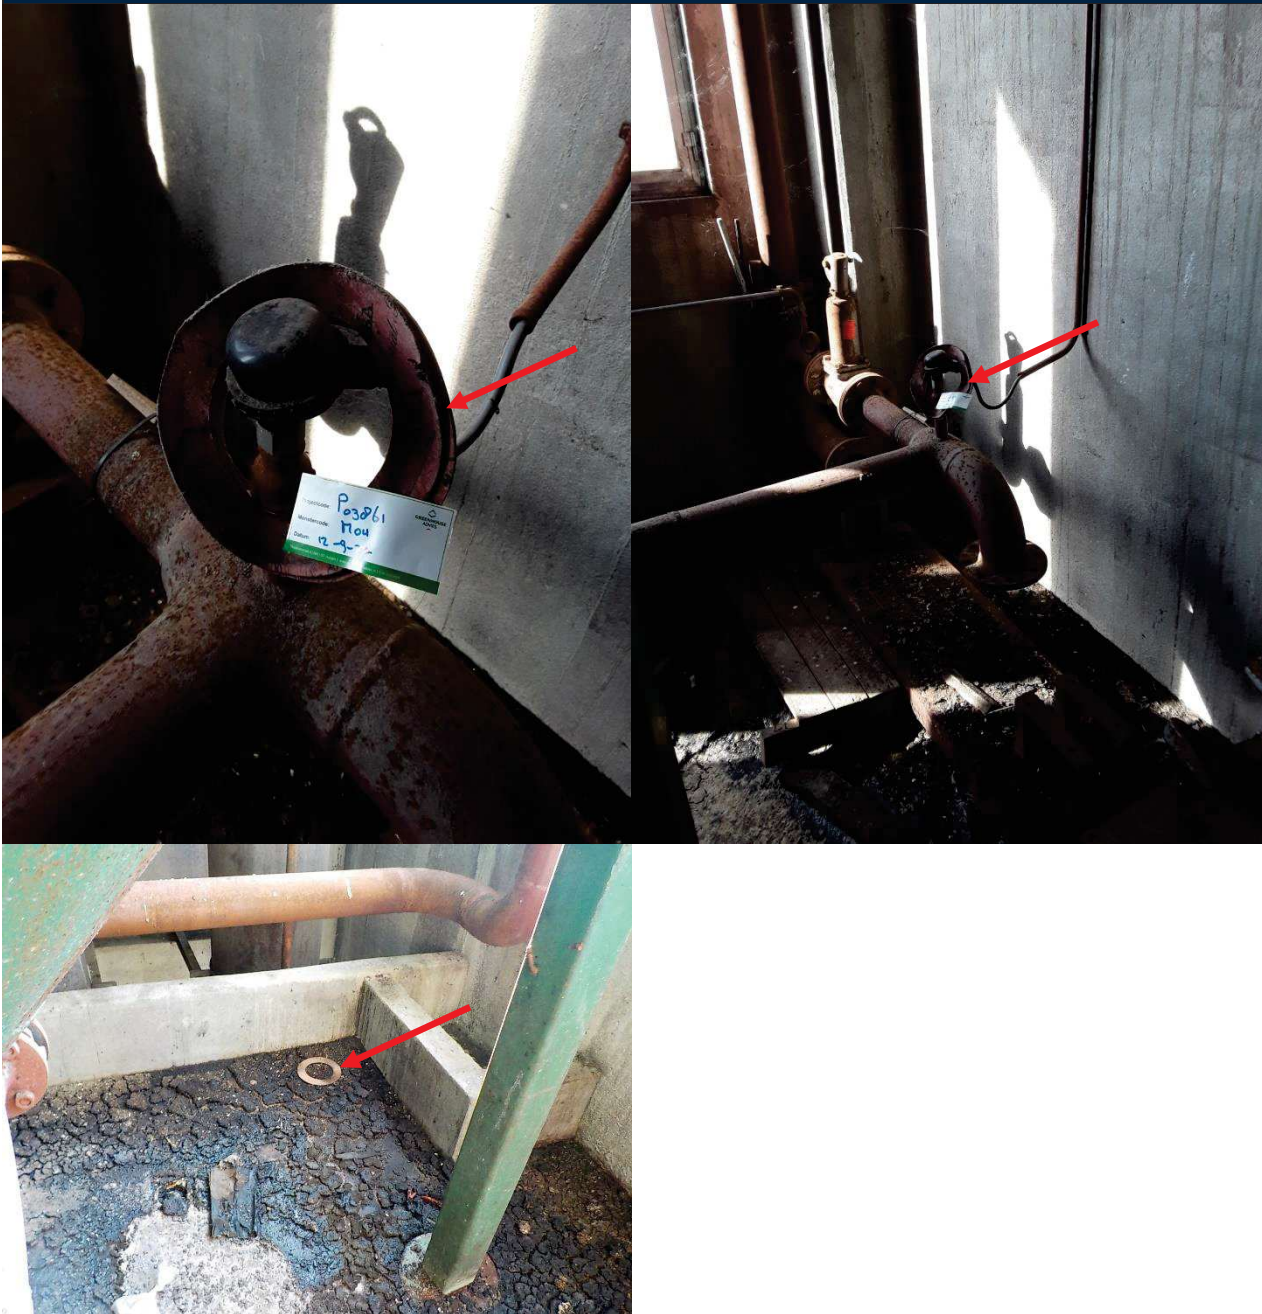
Bron M04

| Analyseresultaat | 30-60% Chrysotiel |
| Materiaal | Pakkingen |
| Locatie | Naast liftschacht 8 <sup>e</sup> verdieping |
| Verwering | Licht |
| Risicoklasse | 1 |

| Saneringstype | In zijn geheel |

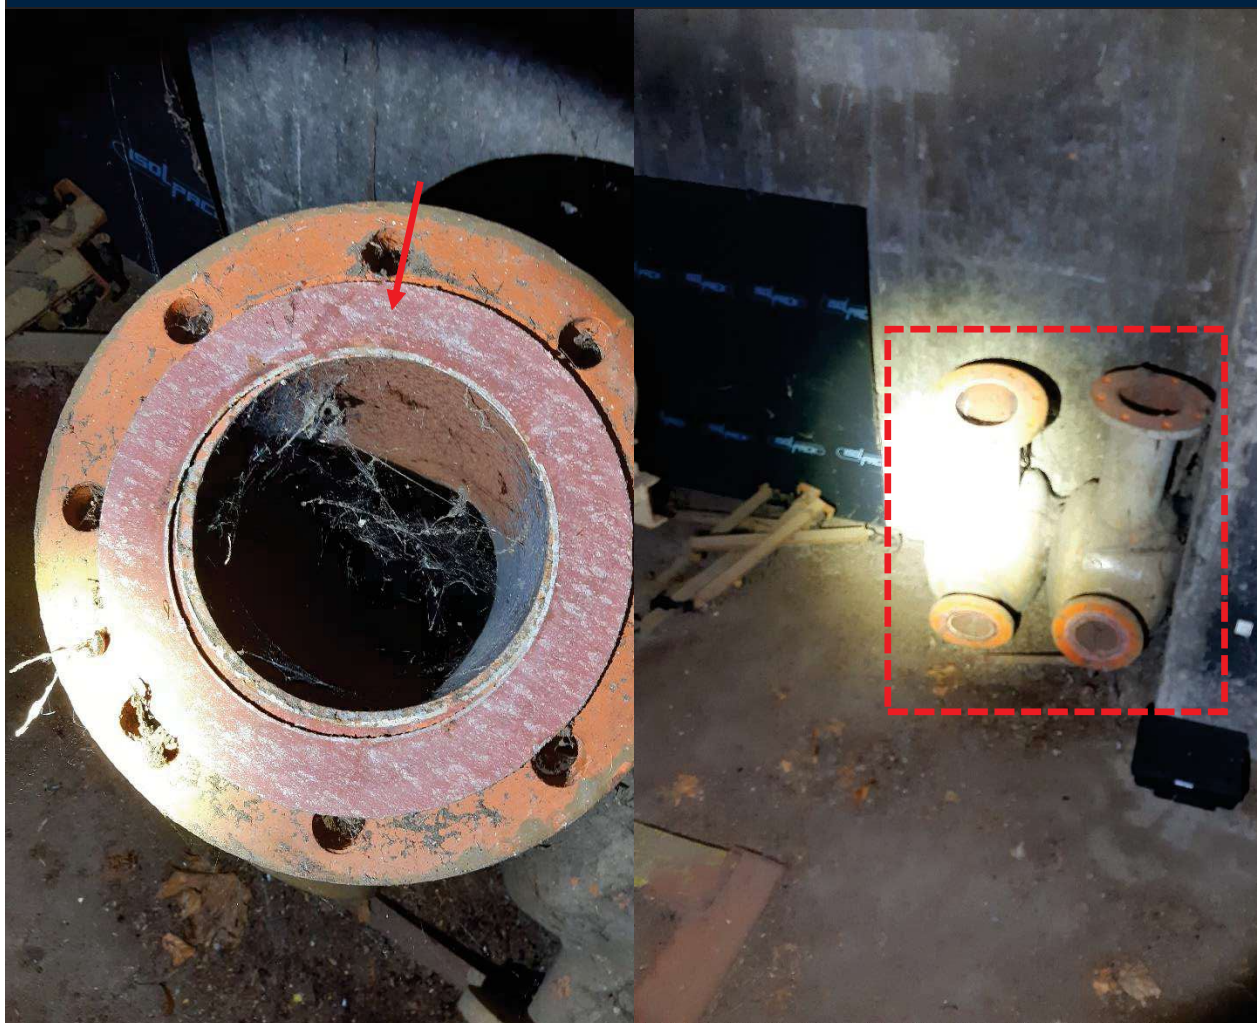
Bron M04-1

| Analyseresultaat | 30-60% Chrysotiel (gelijk aan M04) |
| Materiaal | Pakkingen (rood) |
| Locatie | Begane grond op los staande flenzen |
| Risicoklasse | 1 |

| Saneringstype | In zijn geheel |

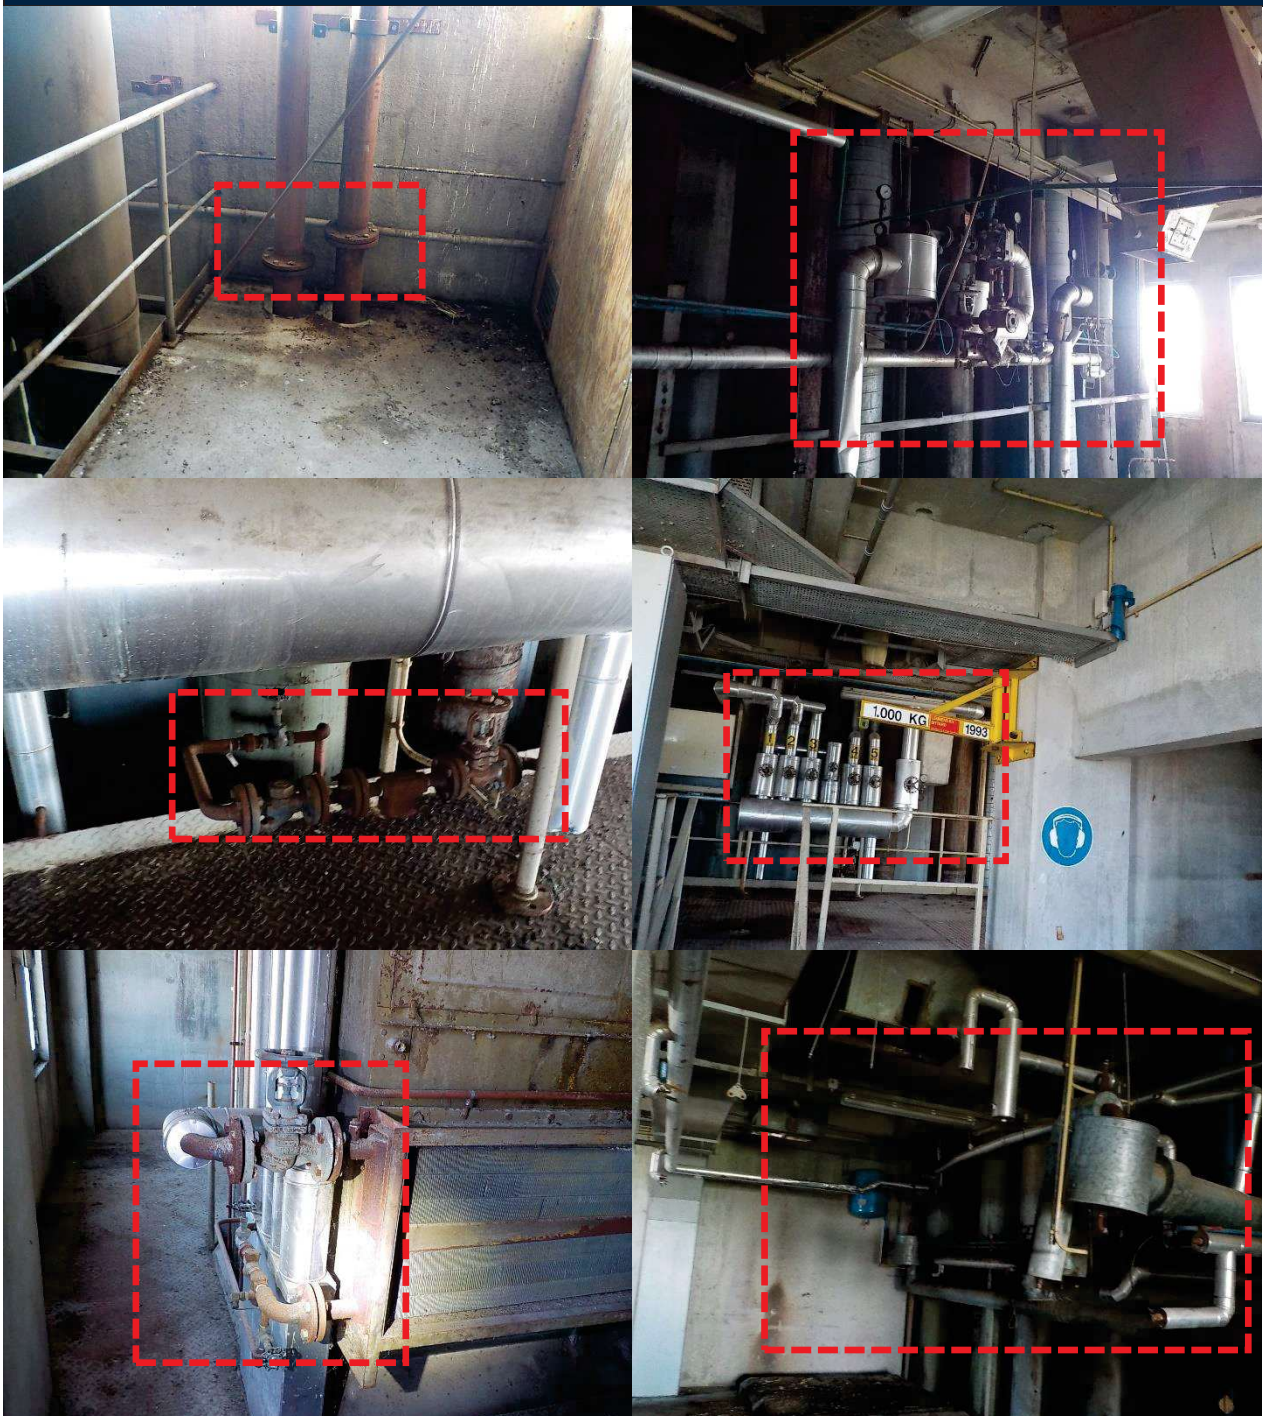
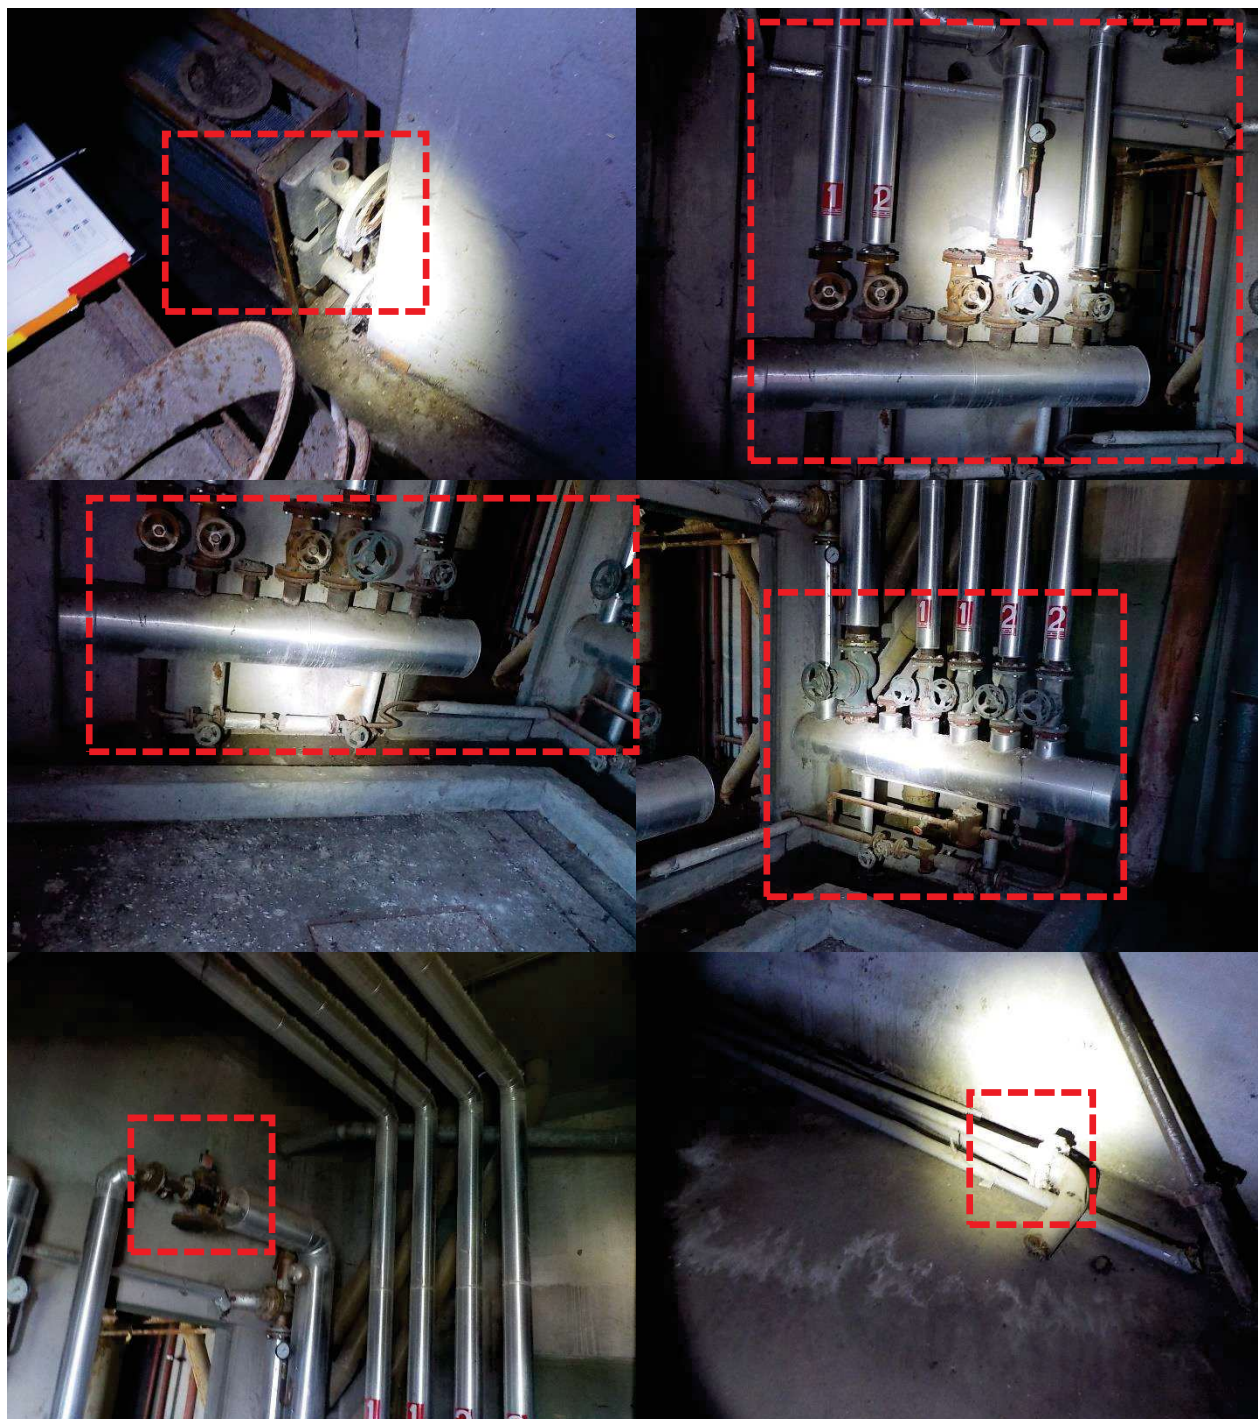
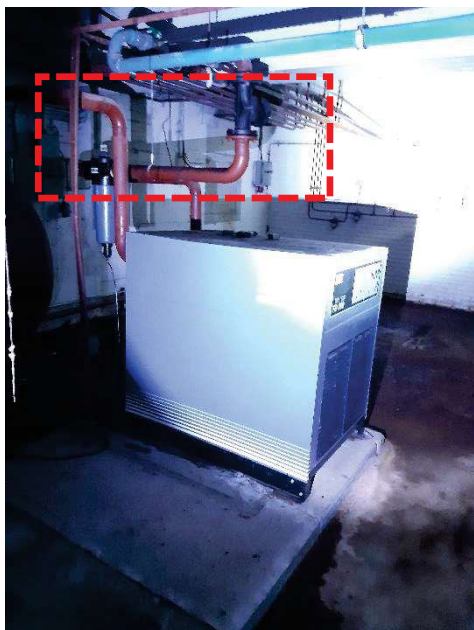
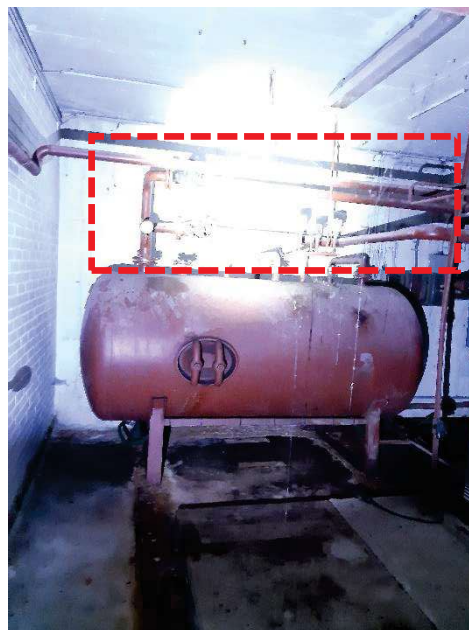
Bron M02/ M04-2

| Analyseresultaat | 30-60% Chrysotiel (gelijk aan M02 en M04) |
| Materiaal | Pakkingen (zwart, rood en rood/bruin) |
| Locatie | Tussen flenzen op diverse locaties alle verdiepingen |
| Risicoklasse | 1 |

| Saneringstype | In zijn geheel |
| Opmerking | Op diverse locaties op alle verdiepingen zijn flenzen met pakkingen aanwezig geadviseerd wordt om deze flenzen met pakkingen in zijn geheel onder risicoklasse 1 te verwijderen. |

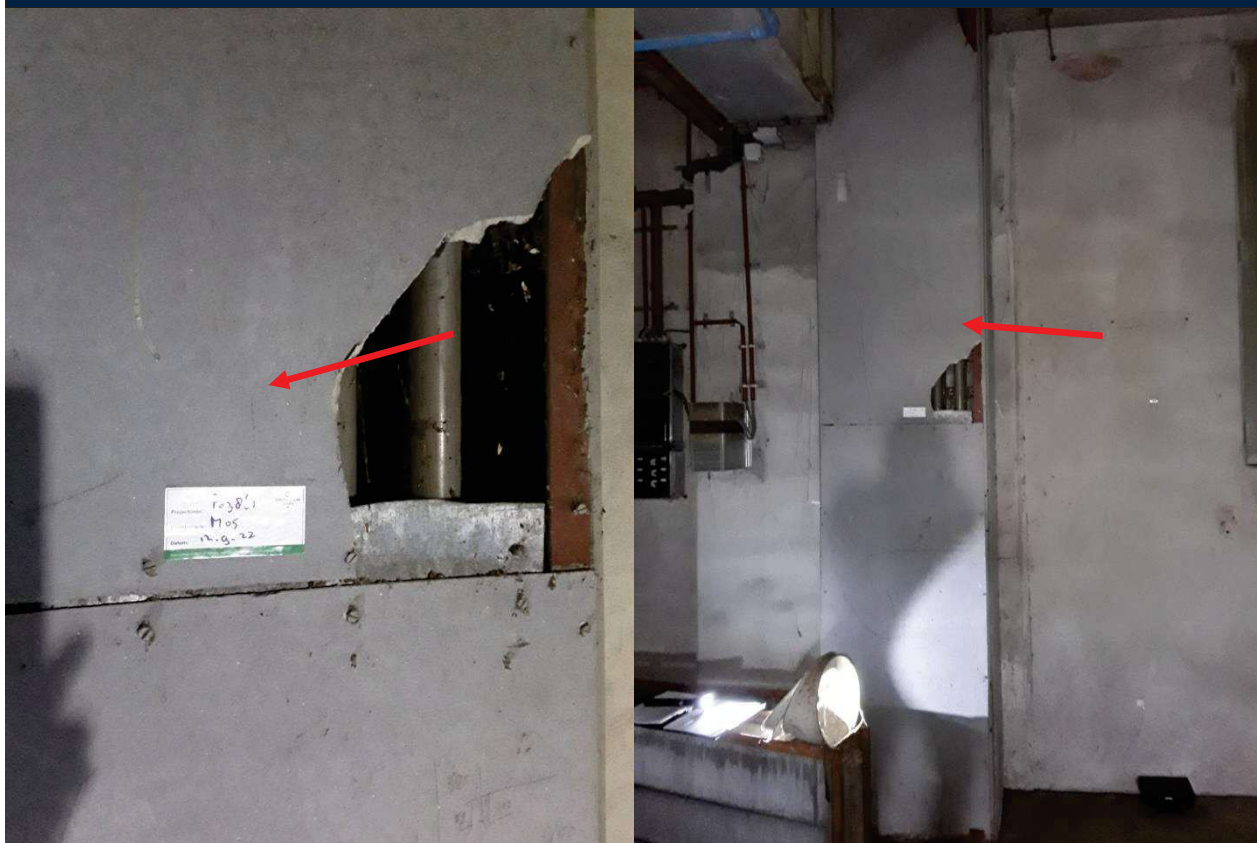
**Bron M05**

| Analyseresultaat | 2-5% Chrysotiel |
| Materiaal | Vlakke plaatmateriaal |
| Locatie | Tegel kolom 4 <sup>e</sup> verdieping |
| Beschadiging | Licht |
| Risicoklasse | 2 |

| Saneringstype | Containment |

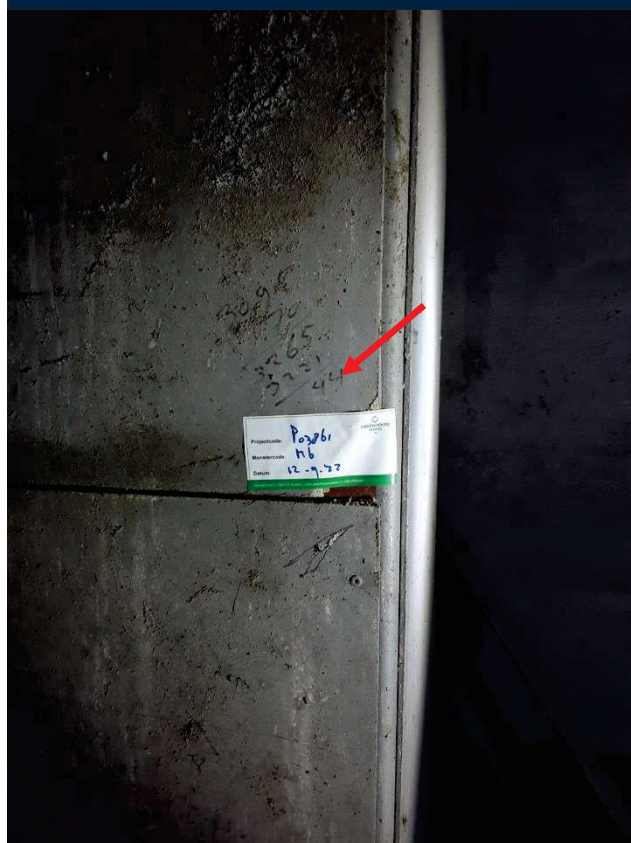
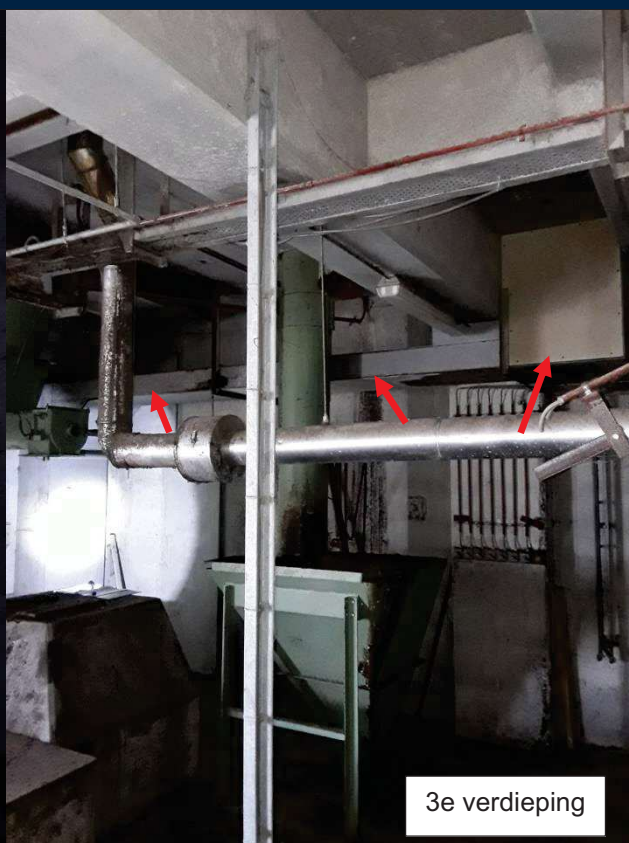
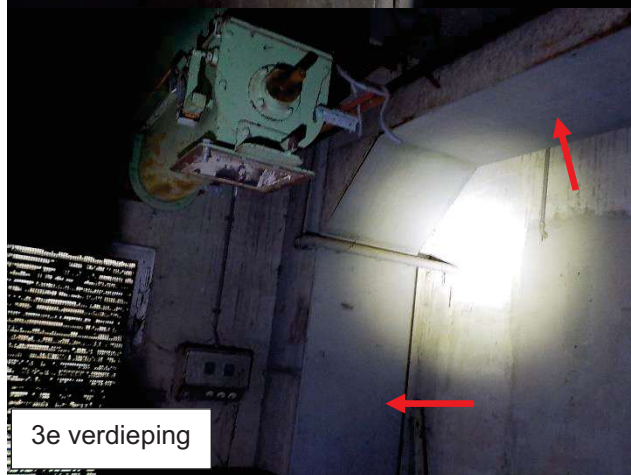
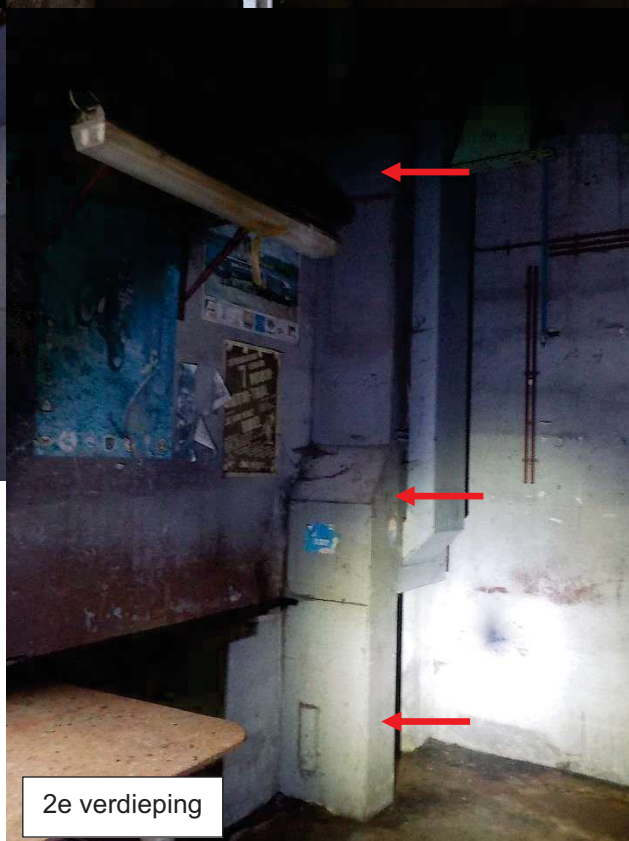
Bron M06

| Analyseresultaat | 2-5% Chrysotiel |
| Materiaal | Vlakke plaatmateriaal |
| Locatie | Tegen plafond en muur 2 <sup>e</sup> en 3 <sup>e</sup> verdieping |
| Risicoklasse | 2 |

| Saneringstype | Containment |
