Op 12 maart 2026 heeft [redacted] de plantvakken gecontroleerd op de N281. Zijn bevindingen zijn weergegeven in onderstaande fotorapportage.

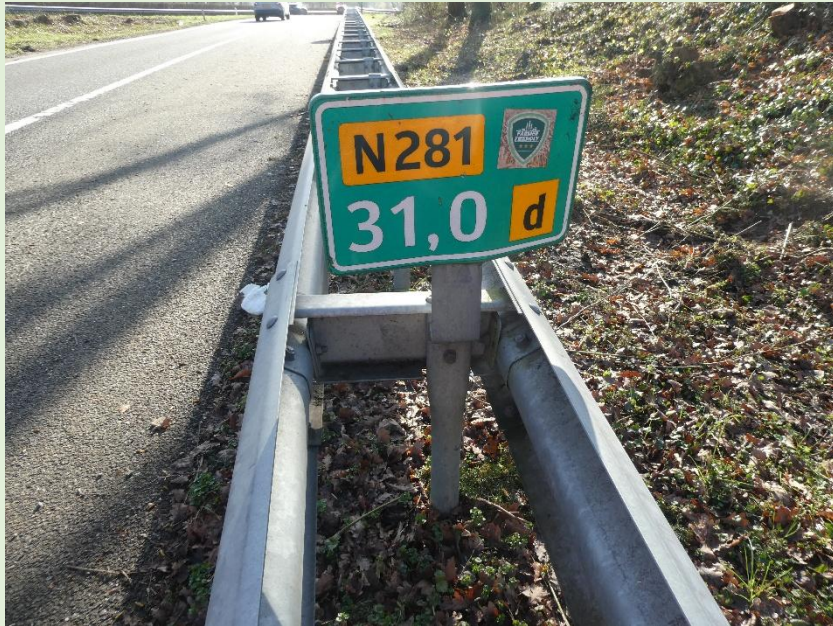
Foto 1: Locatie N281 HM 31,0 d  
Tussenberm.

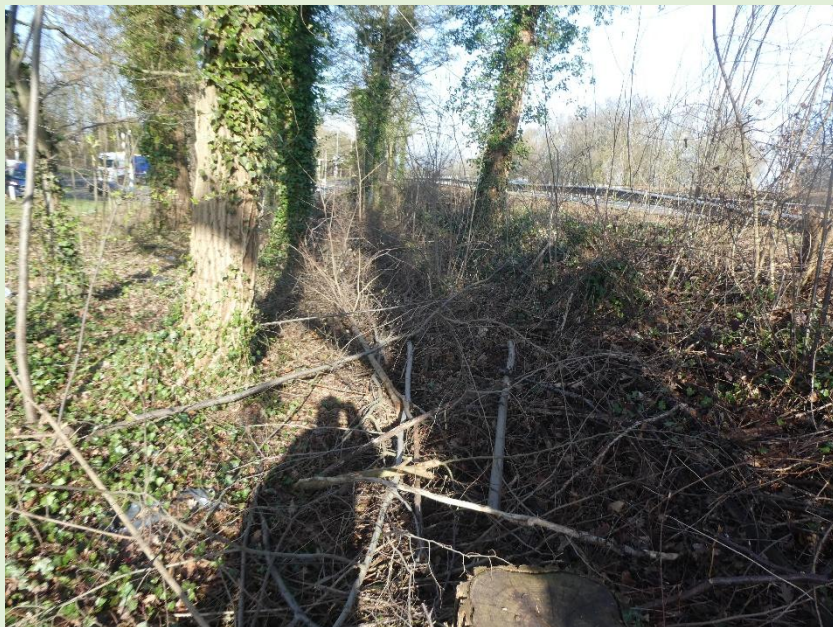
Foto 2: Takkenril niet toegestaan in dit vak.

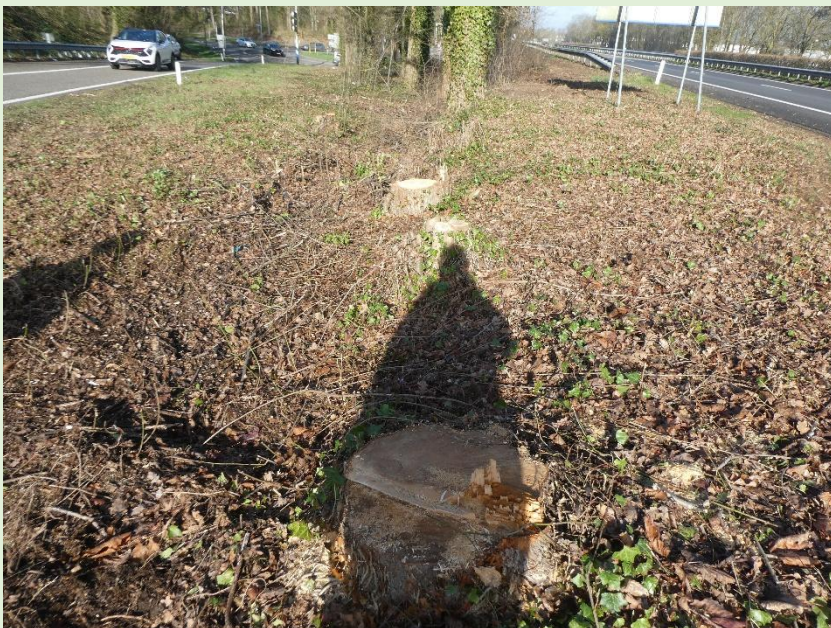
Foto 3: Bomen niet gedund maar langs elkaar weggezaagd. Dit is in afwijking van eis 2.2.2-2.

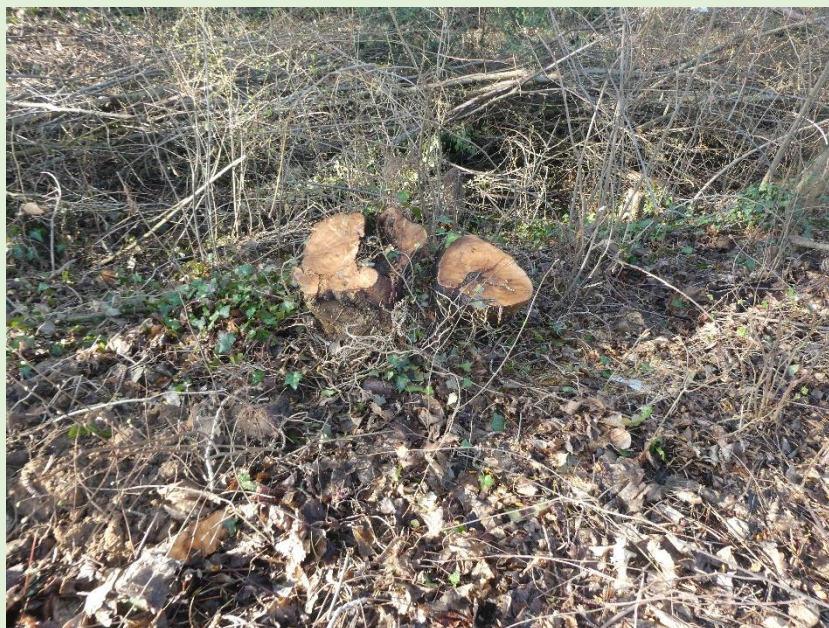
Foto 4: Stobbehoogte te hoog. Maximale hoogte volgens eis 2.2.2-1 bedraagt 0,15 meter.

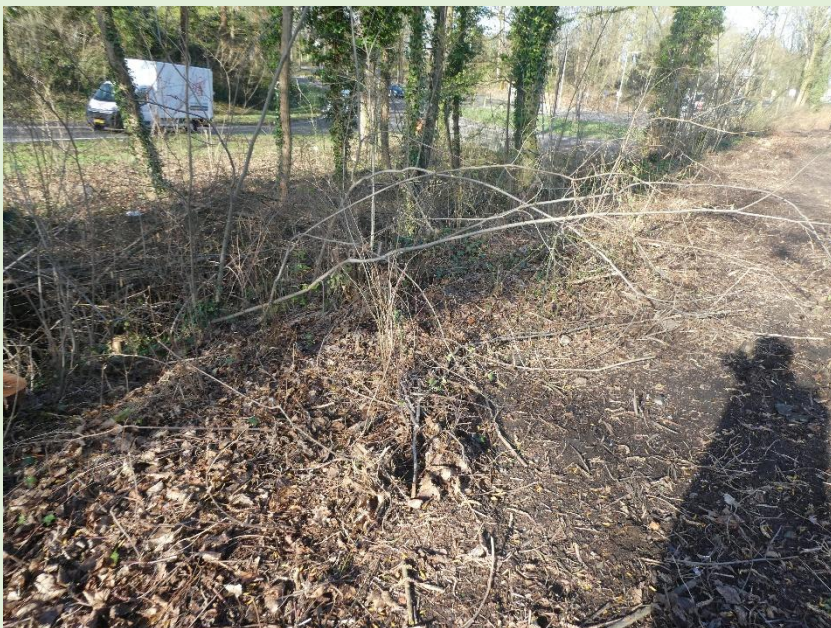
Foto 5: Snoeimateriaal onvoldoende opgeruimd.

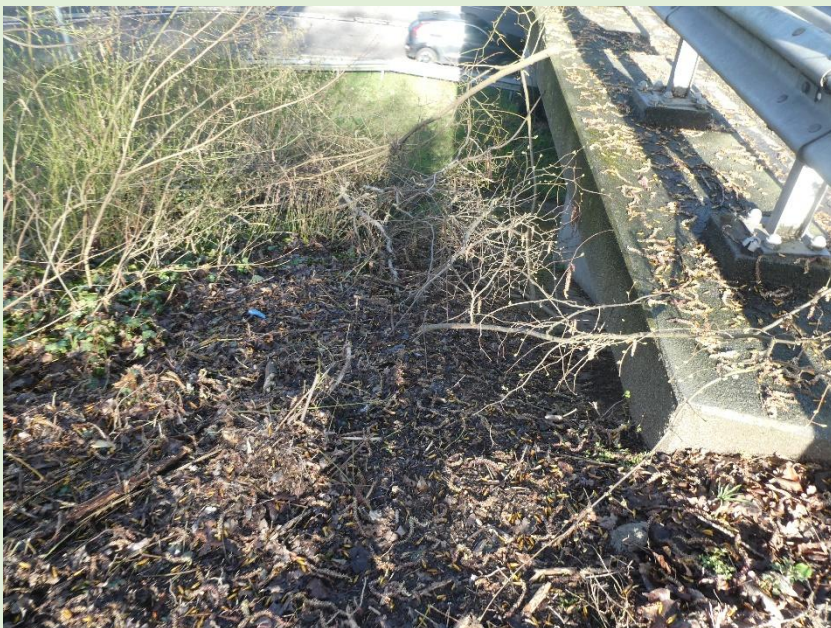
Foto 6: Snoeiafval tegen landhoofd.

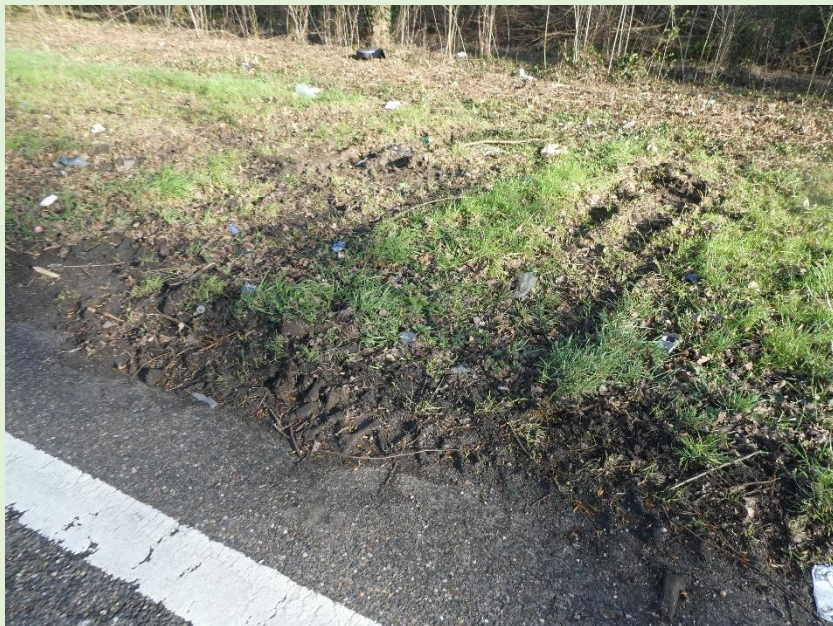
Foto 7: Schade aan de berm veroorzaakt, zonder herstelwerkzaamheden.

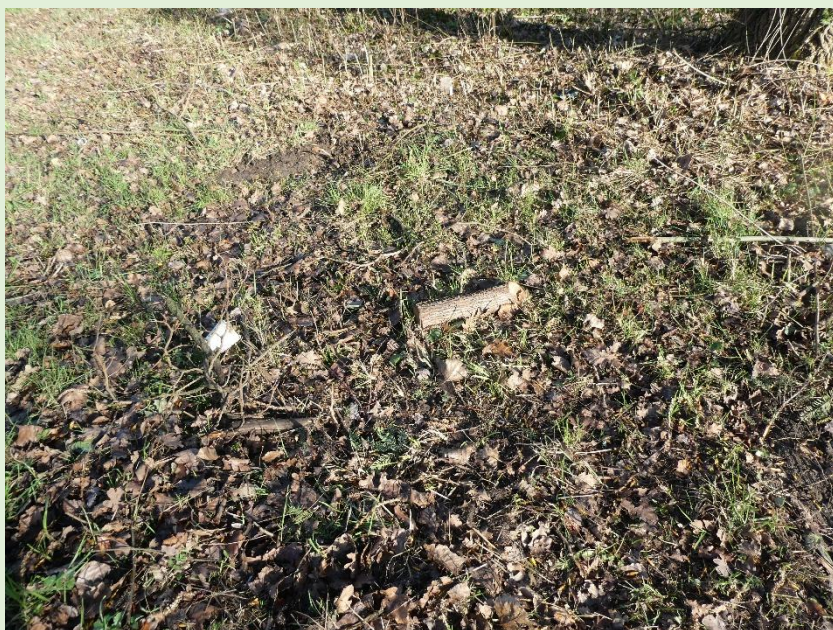
Foto 8: Grof snoeihout in de berm.

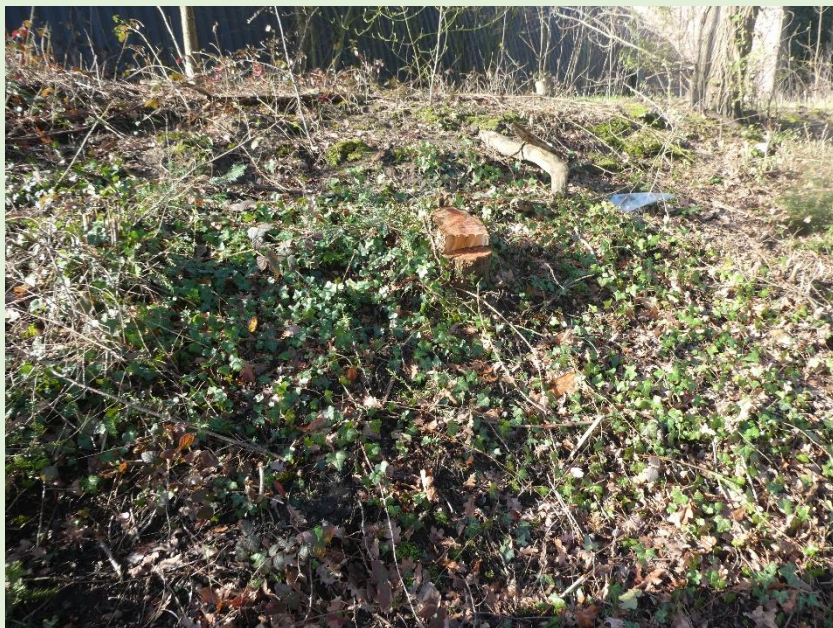
Foto 9: Buitenberm bij HM 30,1 Links.  
Mooie taxus onderbeplanting weggezaagd.

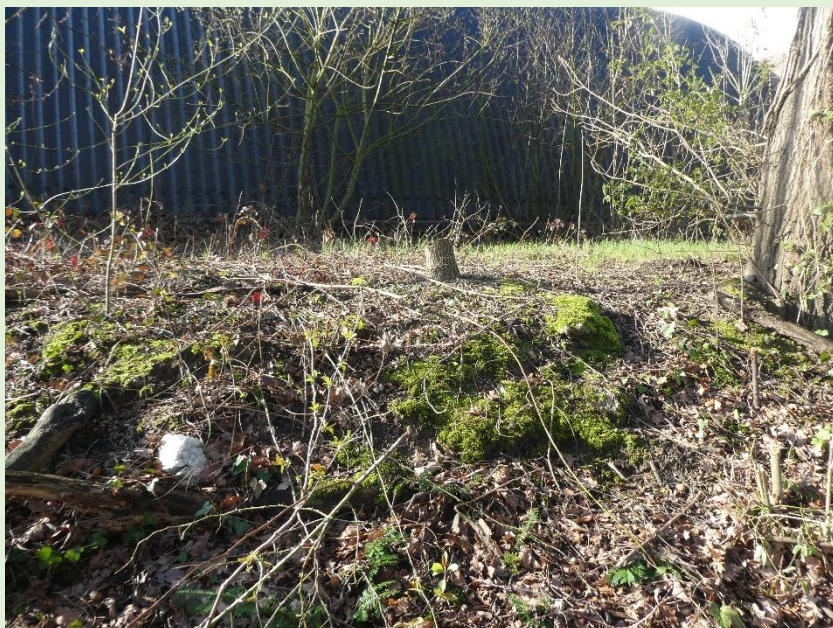
Foto 10: Stobbehoogte niet volgens eis.

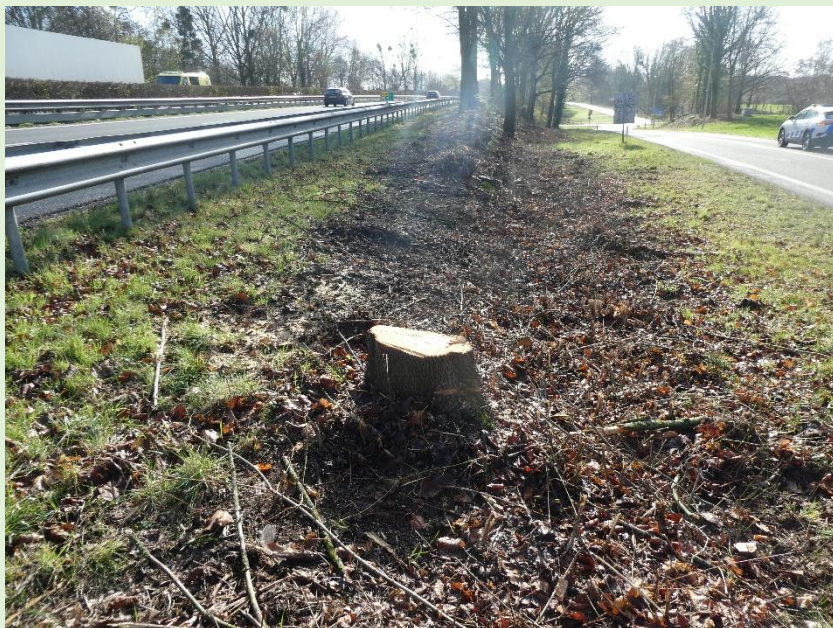
Foto 11: Bij HM 29,3 Tussenberm.  
Boom weggezaagd die vrij kon staan, volgens eis 2.2.2-2.

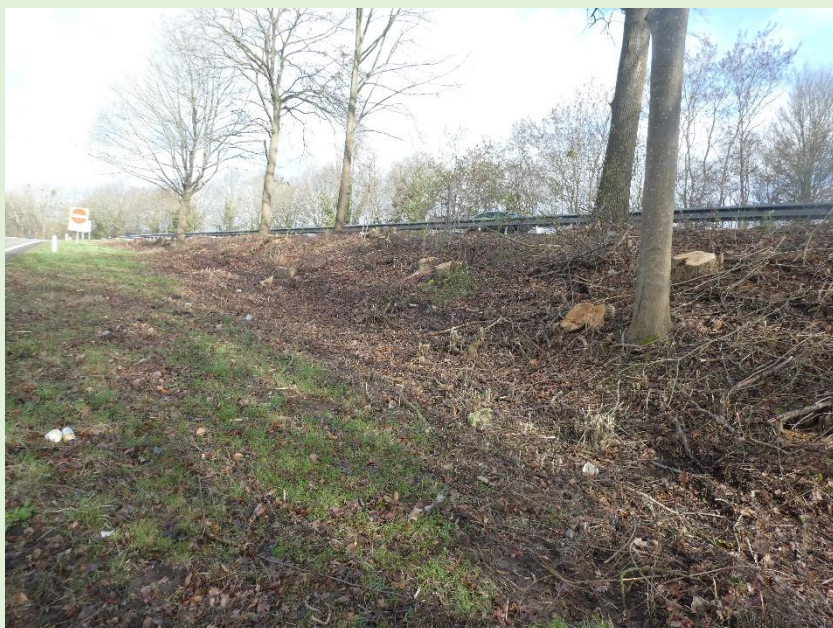
Foto 12: 3 bomen op rij weggezaagd is geen dunning over een lengte van  $\pm 20 \text{ m}^1$ .

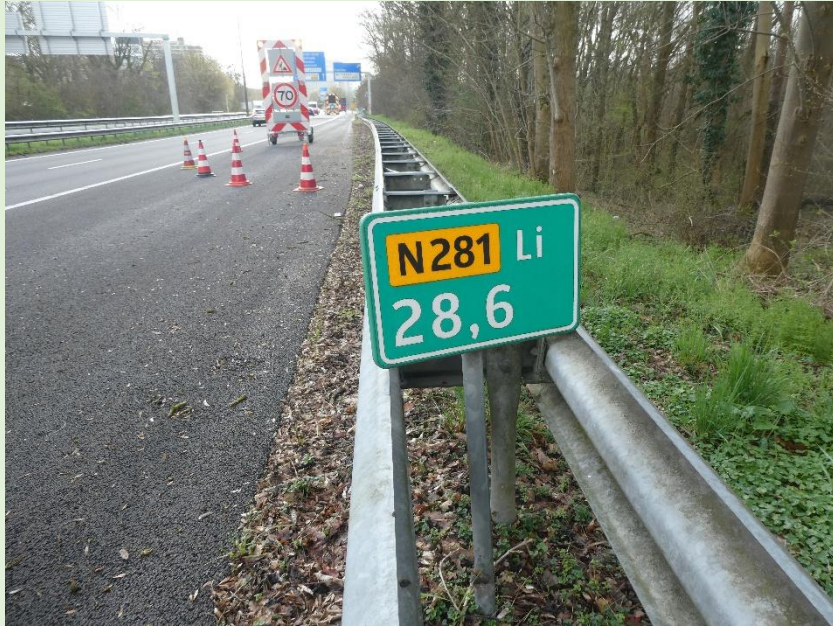
Foto 13: Locatie N281 HM 28,6 Links.

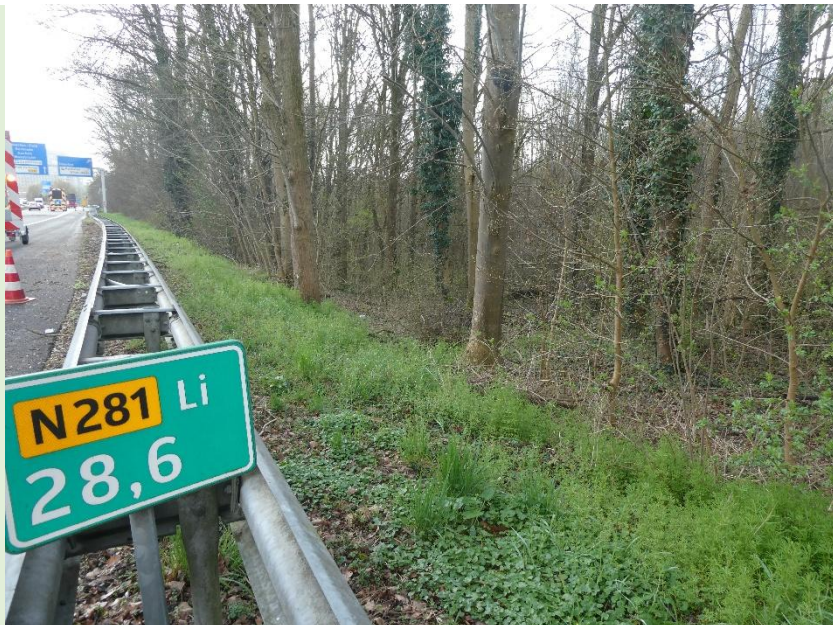
Foto 14: AB geen snoei uitgevoerd.

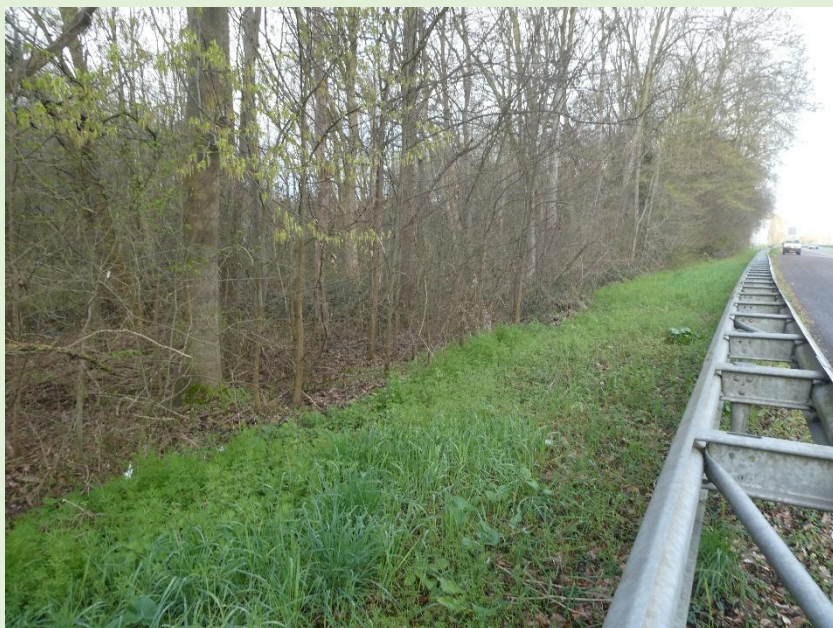
Foto 15: Idem.

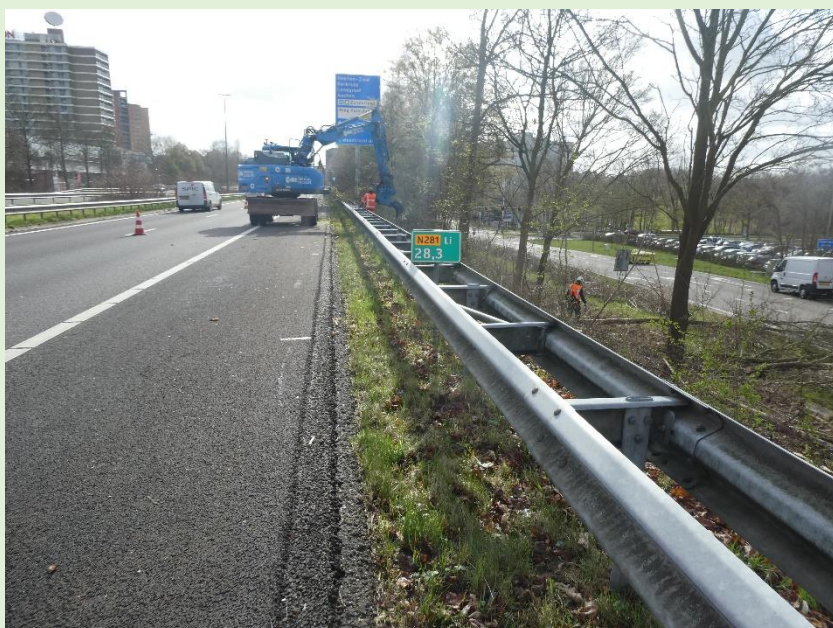
Foto 16: HM 28,5 t/m 28,7 in TB nog bezig met kraan, kraanauto en zagers.

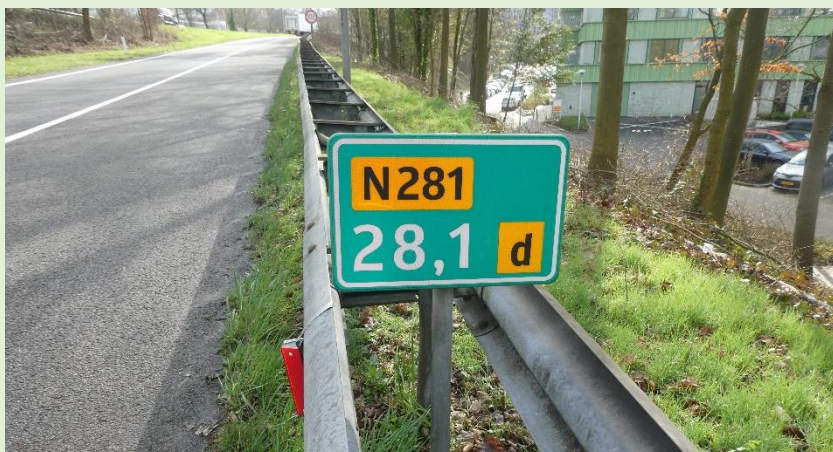
Foto 17: Locatie N281      HM 28,1 d.

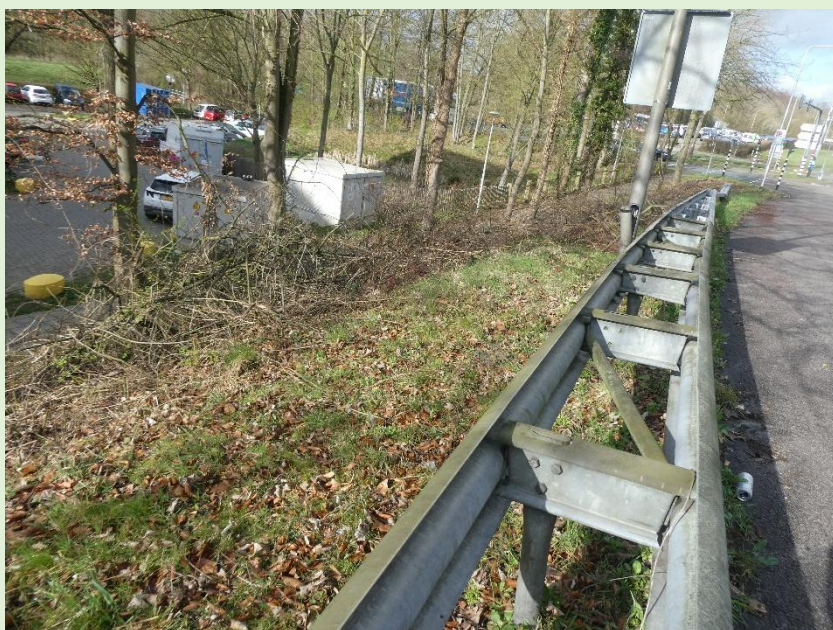
Foto 18: Tussenberm, takkenrillen niet toegestaan. Talud is te steil, zie eis 2.2.2-4.

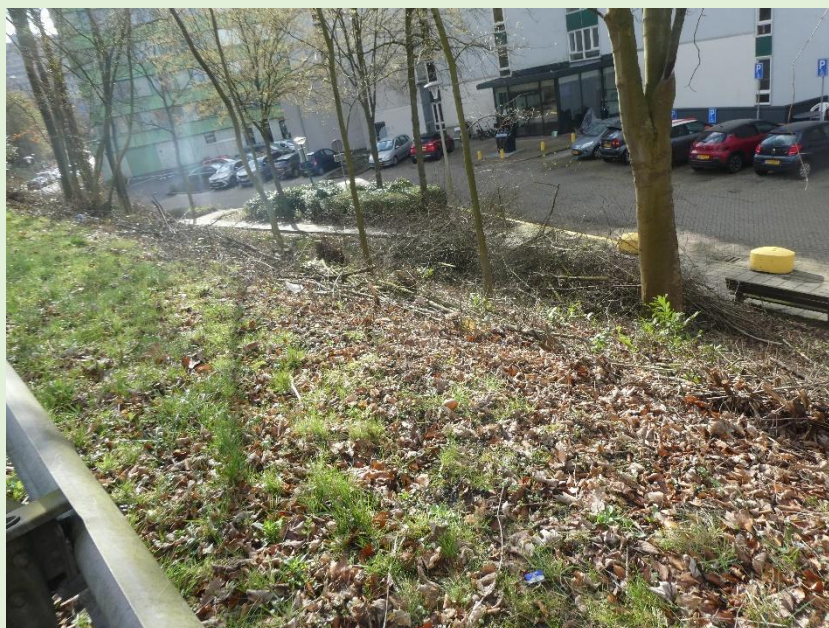
Foto 19: Buitenberm nog opruimen.

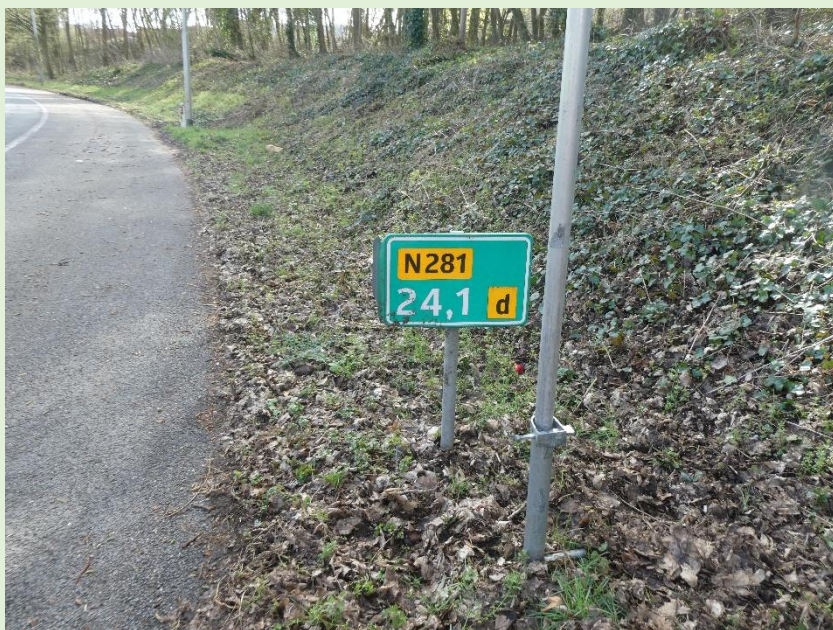
Foto 20: Locatie N281 24,1 d buitenberm.

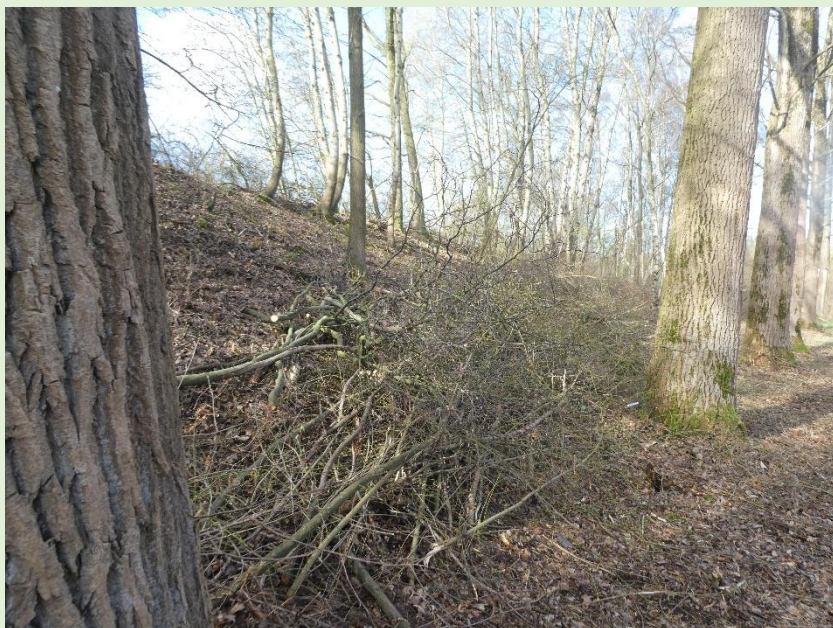
Foto 21: Takkenrillen in te steil tallud, is niet toegestaan.  
Snoei aan Carpinus → bloedende wonden bij ABC bomen.

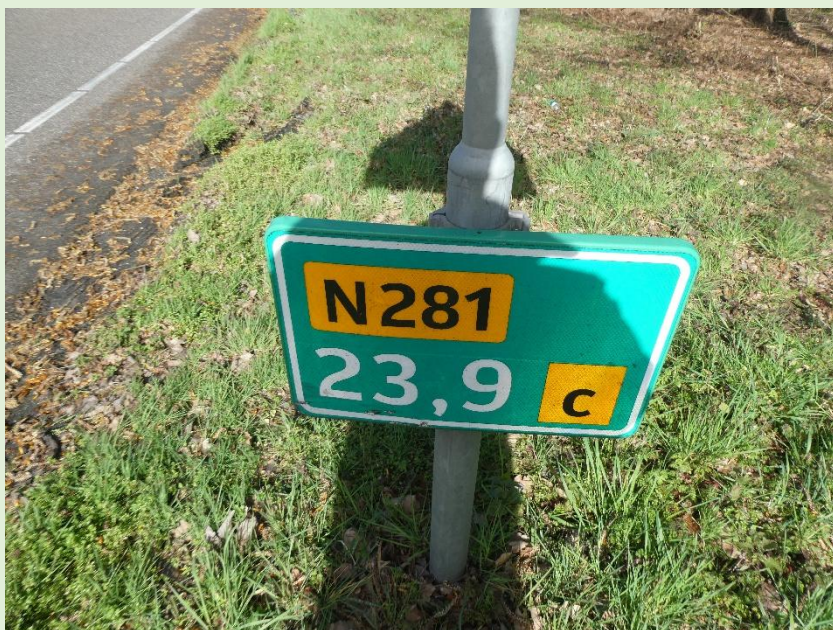
Foto 22: Locatie N281      HM 23,9c afrit.

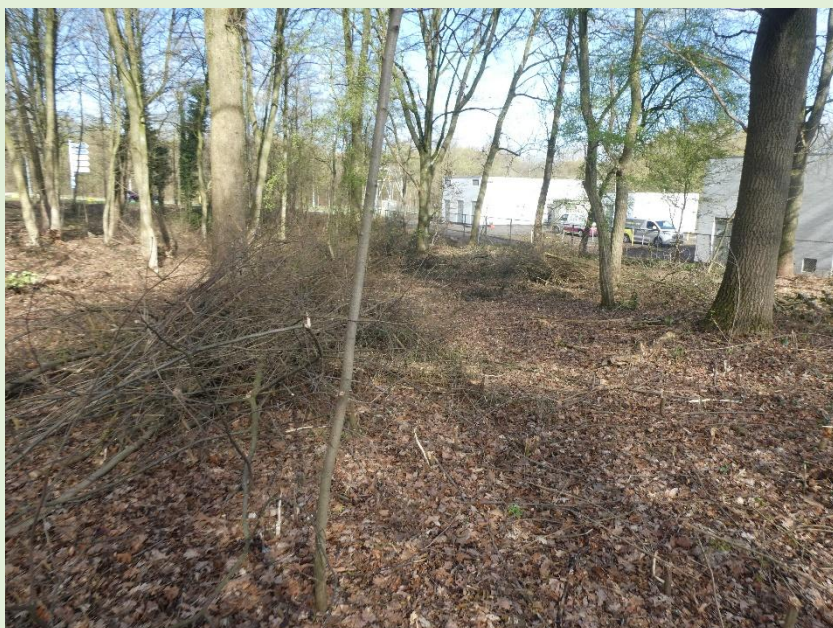
Foto 23: Dubbele takkenrillen zijn niet toegestaan.

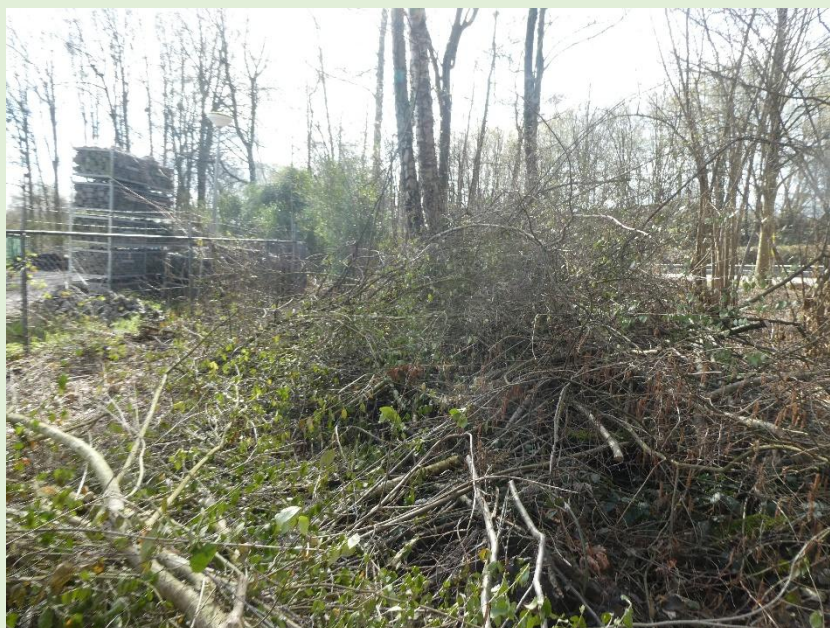
Foto 24: Snoeihout nog op een hoop. Is geen takkenril.

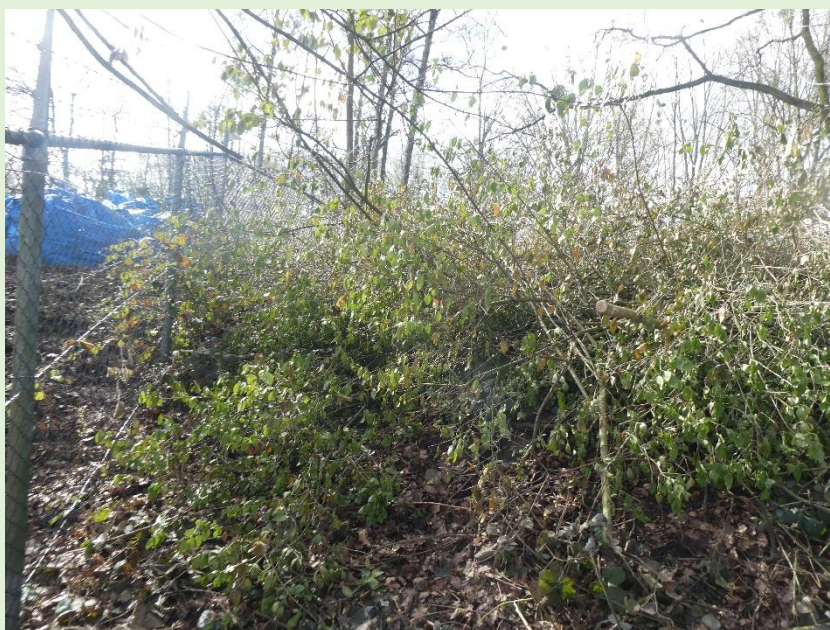
Foto 25: langs het hekwerk is Liguster gesnoeid. Snoeihout is weggedrukt tegen het hekwerk. Takkenril is niet in het midden van het vak verwerkt.

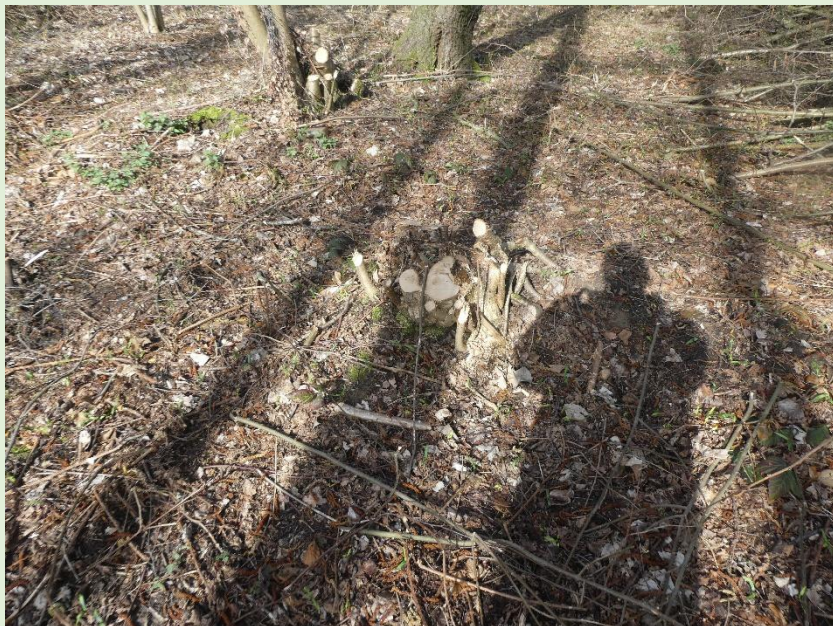
Foto 26: Stobbes te hoog.

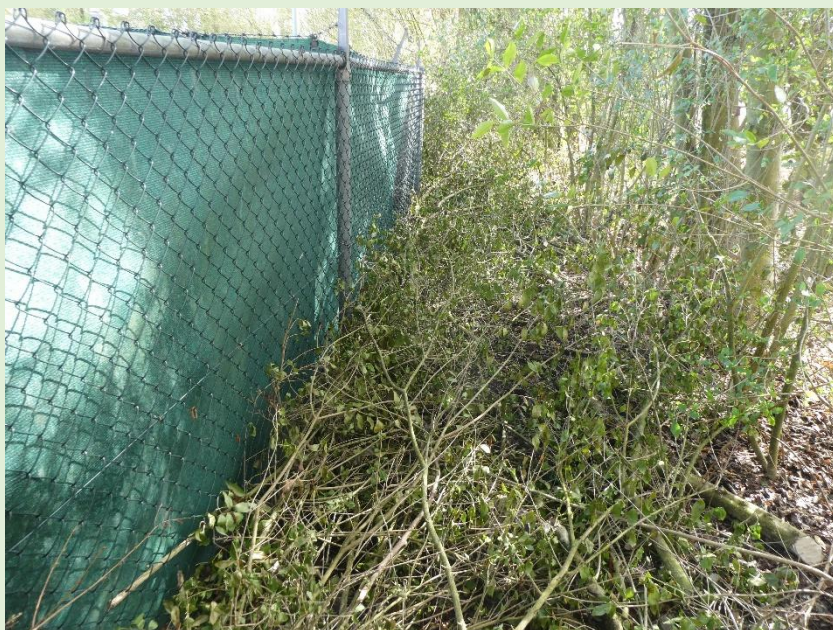
Foto 27: Snoeihout niet opgeruimd. Liguster snoeihout is tegen raster gedrukt en niet in het midden van het vak in een ril verwerkt , conform eis 2.2.2-4.

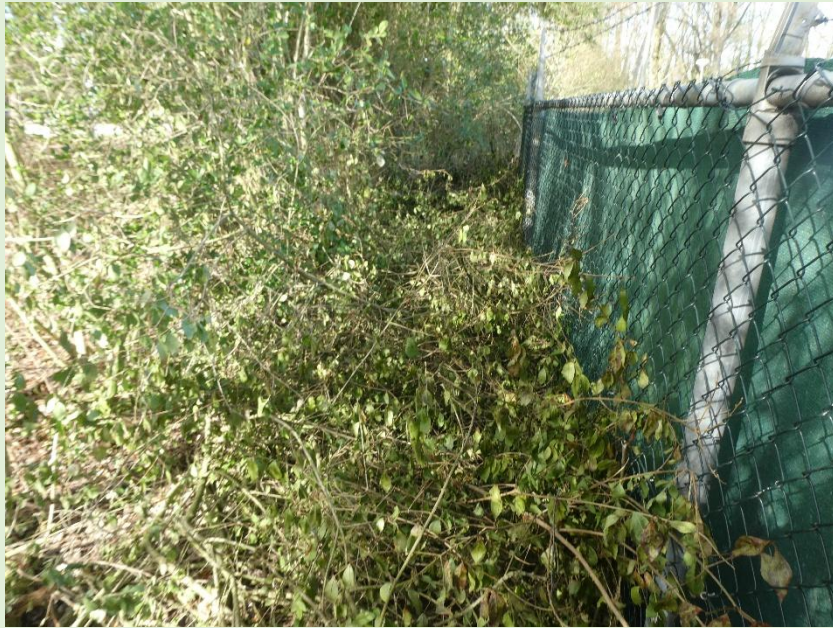
Foto 28: Liguster genoeid, snoeihout tegen rooster gedrukt.

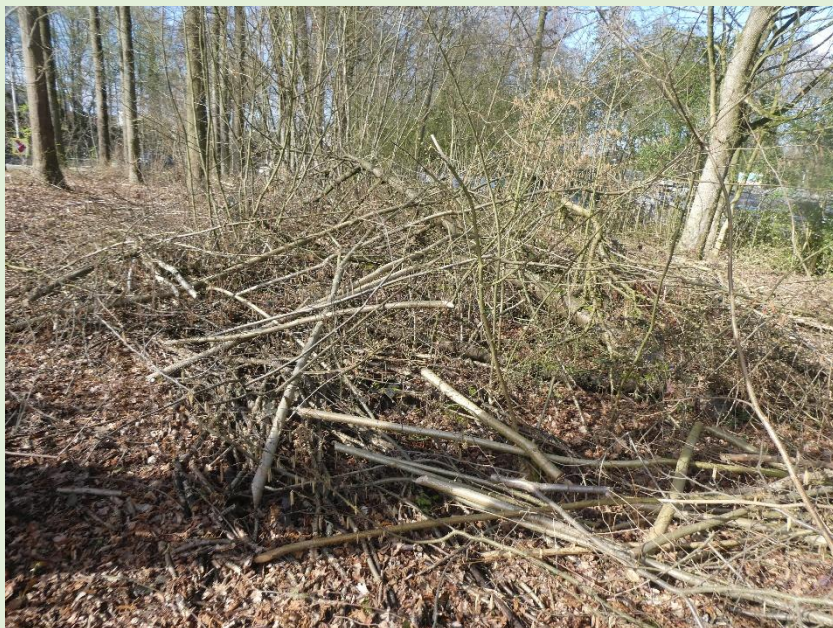
Foto 29: Snoeihout nog op een hoop, niet in een ril verwerkt.

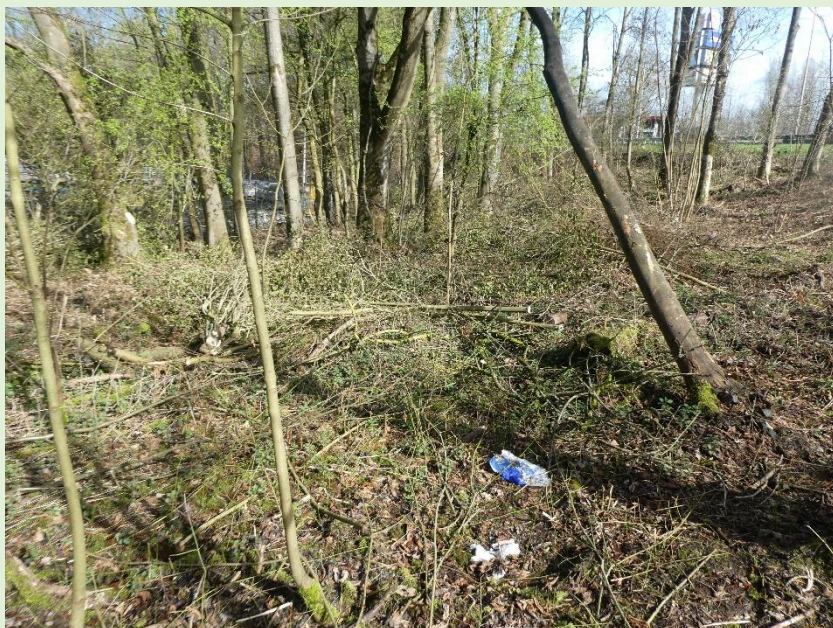
Foto 30: Snoeiafval niet opgeruimd.

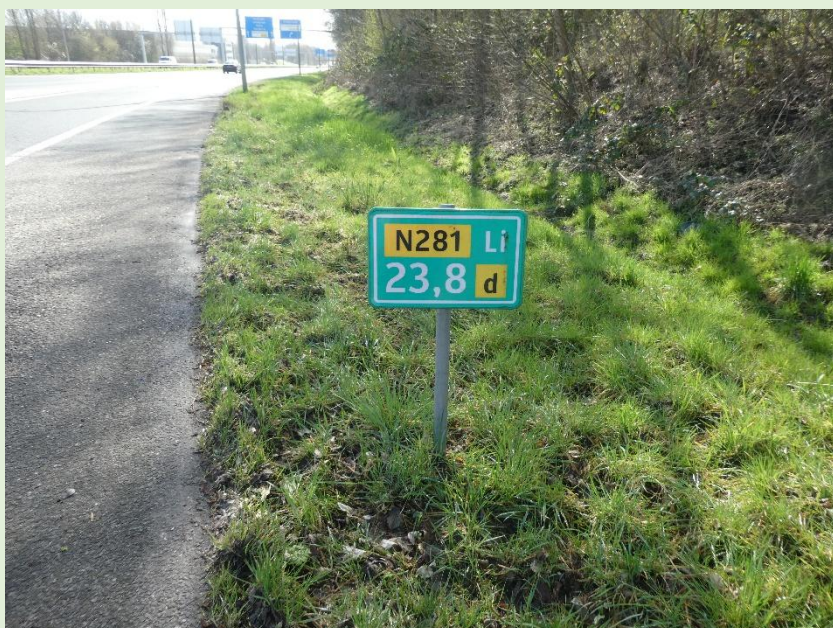
Foto 31: Locatie N281      HM 23,8 d Links.

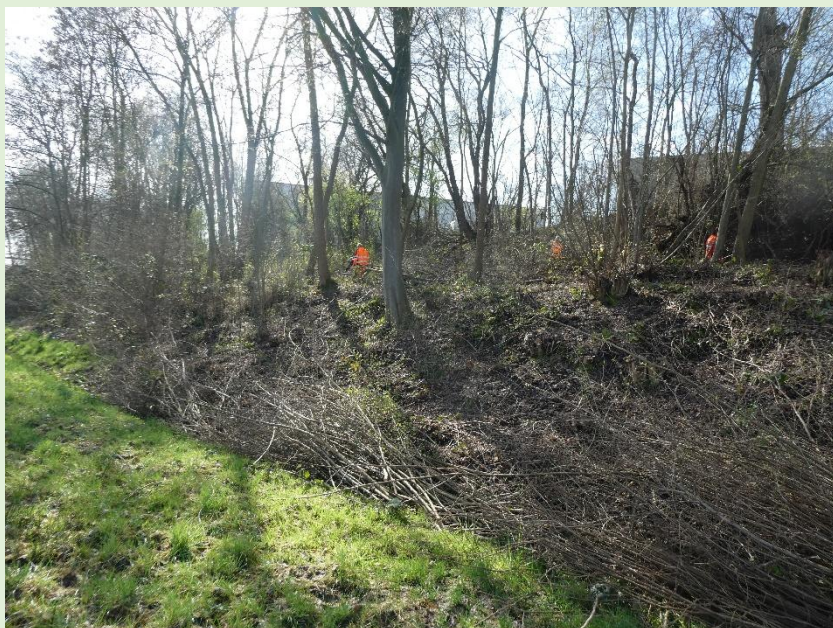
Foto 32: Te weinig bomen gedund.

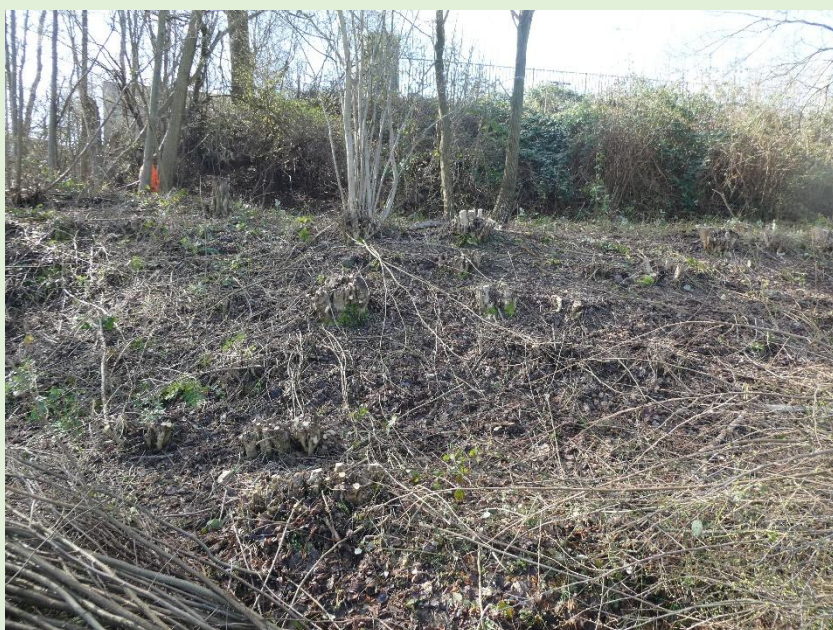
Foto 33: Stobbehoogte te hoog.

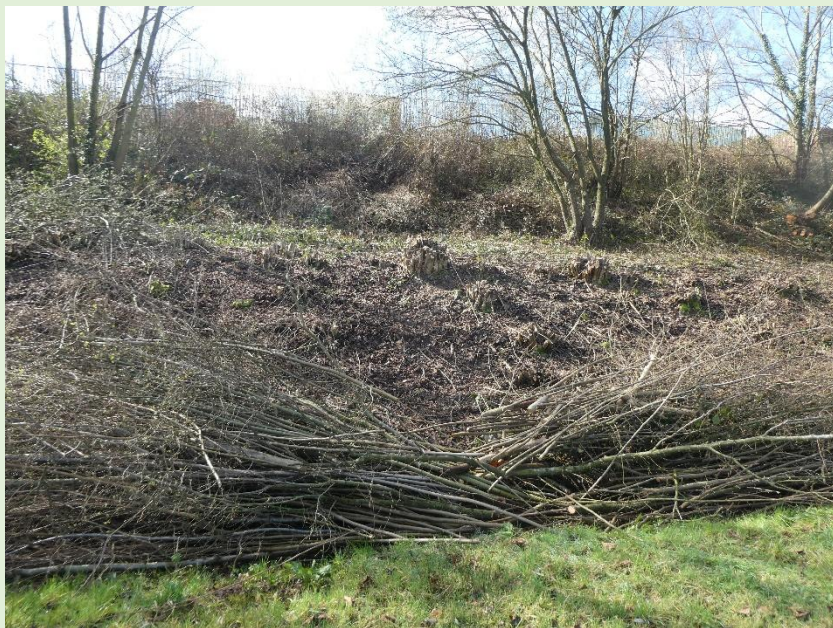
Foto 34: Fijne struikenlaag wordt nagenoeg 100% afgezet.
