## Oplevercontrole rapport Omgevingswet voor het aspect ontgrondingsactiviteiten (OW-ontg)

Zaaknummer : Z2025-00000167

Controledatum : 14 januari 2025

Locatie : Ontgrondingsgebied "IJzeren Man" Lozerweg te Weert

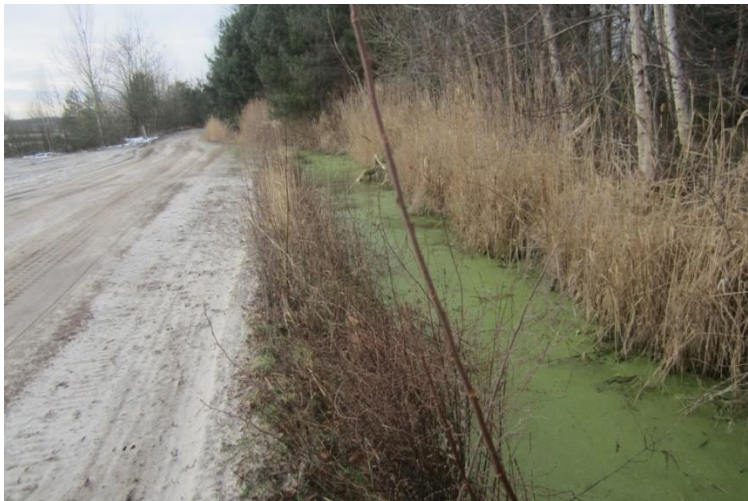
Tijdens een eerdere controle op 15 november 2024 is geconstateerd dat het westelijk deel van de waterbuffersloot door afkalving van de slootwand niet met water gevuld is en dus geen blijvende infiltrerende capaciteit en werking heeft. Om deze overtreding ongedaan te maken is een handhavingstraject opgestart waarbij een termijn is gesteld (31 maart 2025), waarvoor dit gerealiseerd moet zijn. Na het verstrijken van de termijn wordt de werking van de waterbuffermaatregel gecontroleerd en beoordeeld of de overtreding ongedaan is gemaakt. Tijdens de controles op 15 november 2024 en 14 januari 2025 is geconstateerd dat het oostelijke deel van de waterbuffersloot wel met water gevuld is (zie foto 1) en daarmee een infiltrerende capaciteit en werking heeft.

De waterbuffersloot is niet in werking zoals bedoeld in de bij de aanvraag gevoegde Passende Beoordeling. Dit is tijdens de controle op 15 november 2024 geconstateerd en er is een termijn gesteld waarbinnen de overtreding ongedaan gemaakt moet worden. Tijdens de controle op 14 januari 2025 is geconstateerd dat de waterbuffersloot in het westelijk deel van de locatie nog steeds niet watervoerend is. De gestelde termijn tot ongedaan maken van de overtreding is echter nog niet verstreken. Na het verstrijken van de hersteltermijn op 30 maart 2025 wordt beoordeeld of de werking van de waterbuffersloot voldoet aan het gestelde in voorschrift 3.5.

**Foto 1:** Watersloot (infiltratiesloot) in het oostelijk deel van de locatie is watervoerend en heeft infiltrerende capaciteit en werking

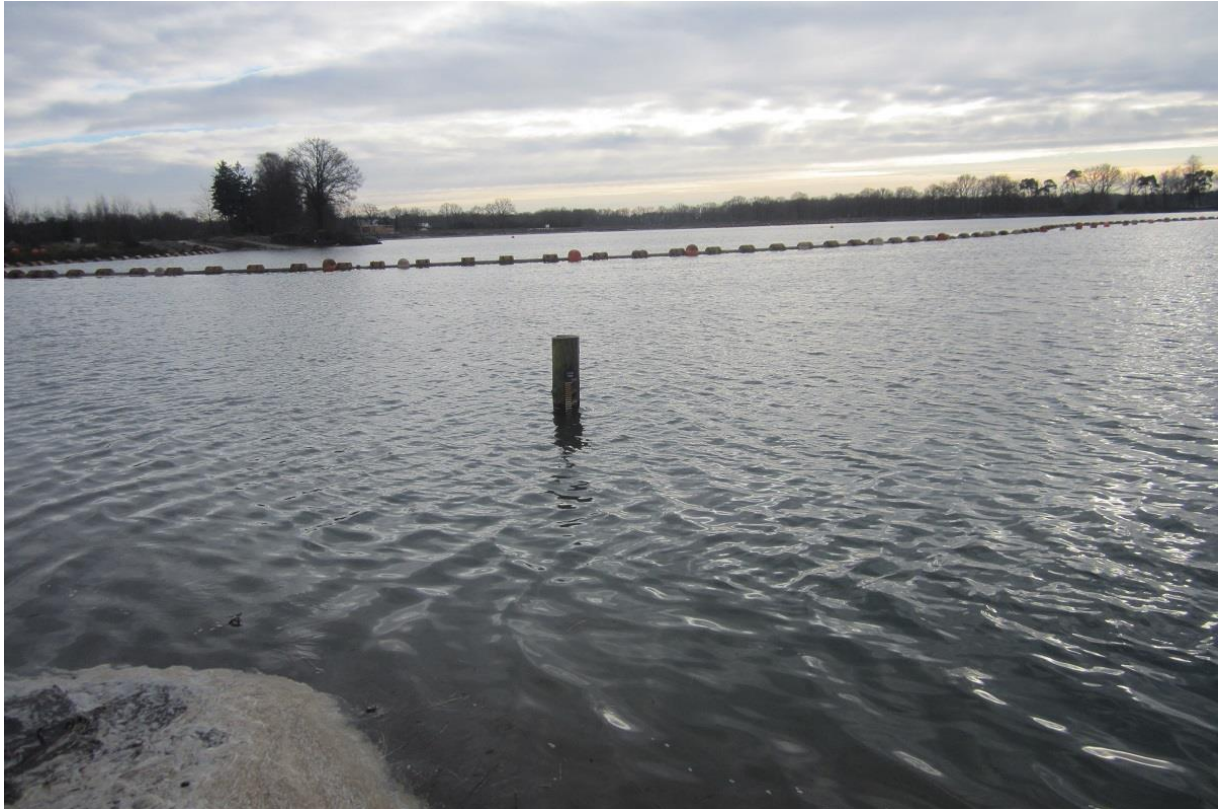
Tijdens de controle is geconstateerd dat in de westelijke (duik)plas een peilschaal geplaatst is die aan NAP is gekoppeld (zie foto 2).

**Foto 2:** In de westelijke duikplas is een peilschaal geplaatst die aan NAP gekoppeld is

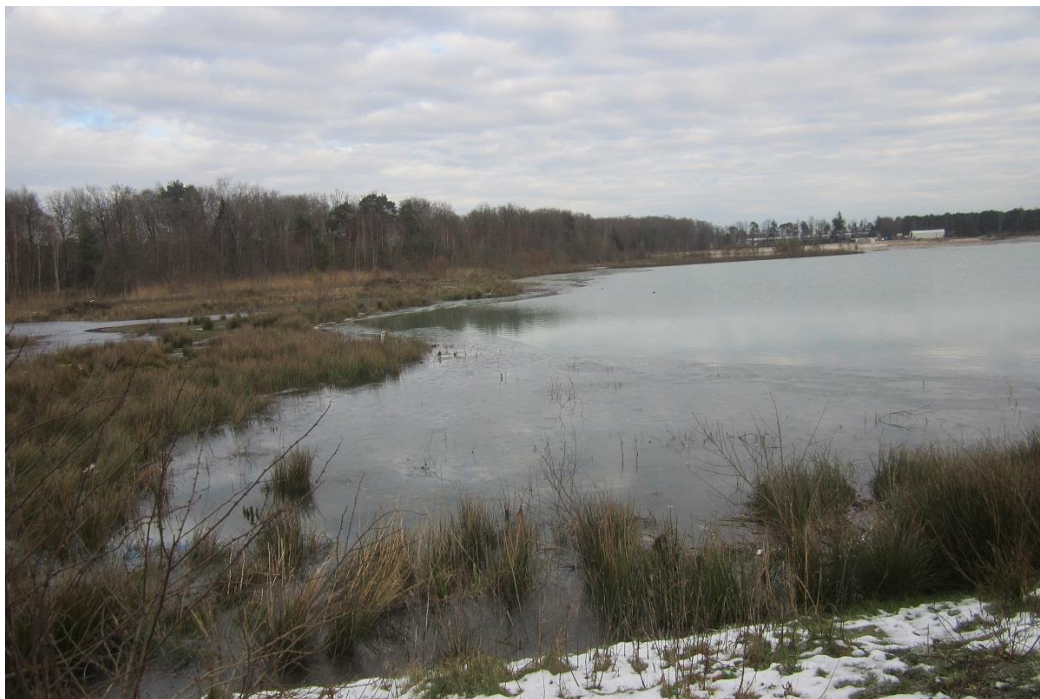
- deelgebied 1A van de noordelijke kweloever deels is afgewerkt als ruigtegebied (zie foto 3) en dynamisch moeras (zie foto 3). Het gebied dat afgewerkt moet worden als droge heide is voor een deel in gebruik als werkweg (zie foto 4), waardoor daar nog geen droge heide aanwezig is. De inrichting van deelgebied 1A voldoet niet aan het eindplan;

**Foto 3:** *Deelgebied 1A in de noordelijke kweloever is deels afgewerkt en ingericht als ruigteveld en dynamisch moeras*

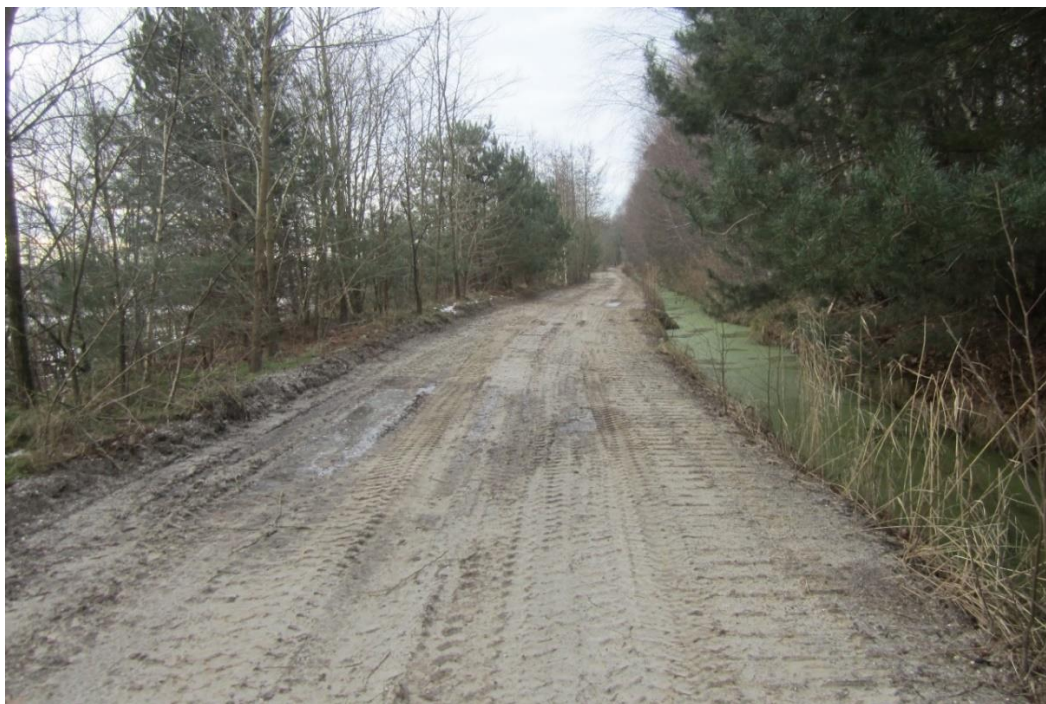
**Foto 4:** *In het deel van deelgebied 1A dat conform het eindplan afgewerkt en ingericht moet zijn als droge heide loopt een werkweg*

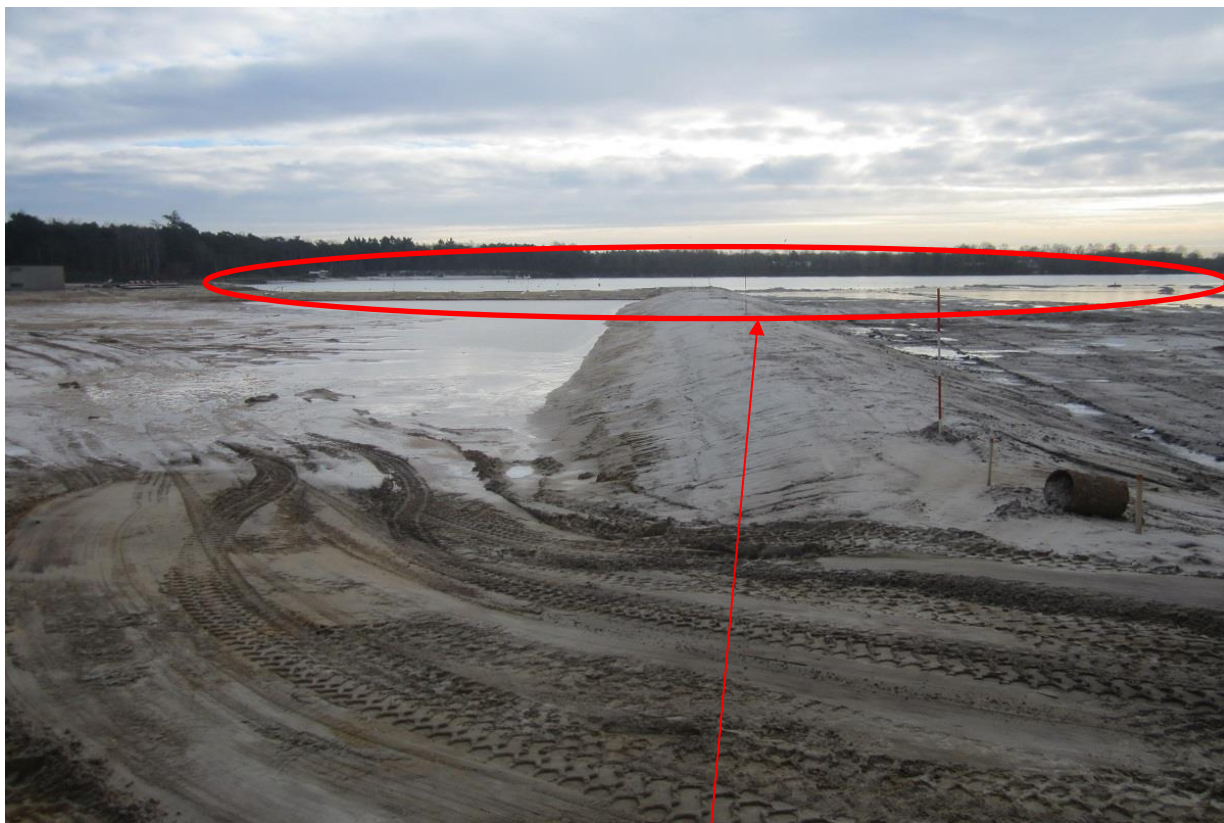
- in de deelgebieden 1B en 1C ter plaatse van de noordelijke kweloever nog afwerkings- en inrichtingswerkzaamheden moeten worden uitgevoerd. In deelgebied 1B moet nog specie worden opgespoten zodat dit oppervlak afgewerkt kan worden als dynamisch moeras conform het eindplan (zie foto 5). In deelgebied 1C is geconstateerd dat een vijver (zoete plas) is aangelegd conform het eindplan, maar in de bovengrond van deelgebied 1C zijn nog elektriciteitsleidingen aanwezig en zichtbaar (zie foto 6). Omdat deze leidingen nodig zijn om het materieel te kunnen gebruiken dat nodig is voor de afwerking conform het eindplan kunnen ze nog niet ontmanteld worden. De uitvoerder verklaarde dat de leidingen aanwezig moeten blijven zolang het elektrisch materieel gebruikt moet worden voor de afwerking. Verder is deelgebied 1C niet opgeschoond (verharding en bebouwing deels nog aanwezig) waardoor niet voldaan wordt aan het eindplan;

**Foto 5:** *In het noordoosten van deelgebied 1C moet nog specie worden opgespoten om als oppervlak te voldoen aan dynamisch moeras zoals is opgenomen in het eindplan*

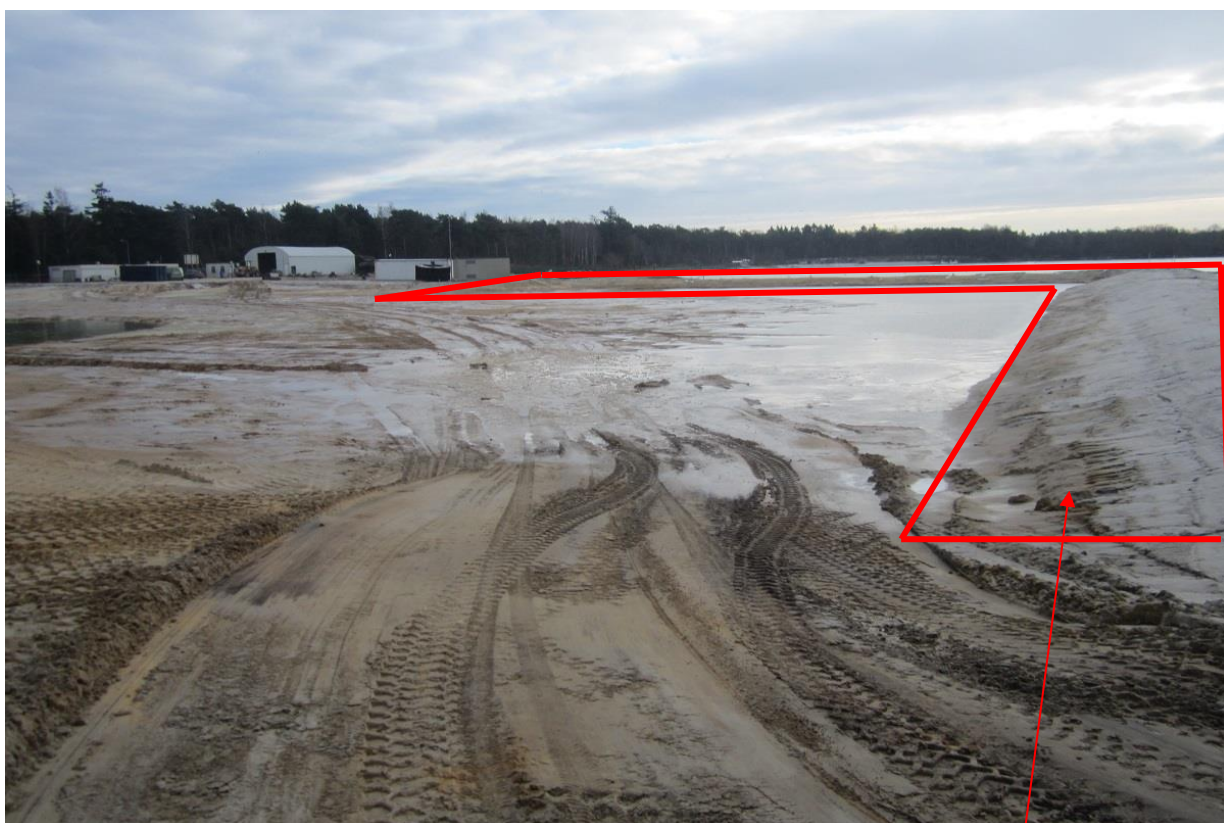
**Foto 6:** *De afwerking van deelgebied 1C voldoet door de aanwezigheid van elektriciteitsleidingen en verharding en bebouwing (linksboven op de foto) niet aan het eindplan*

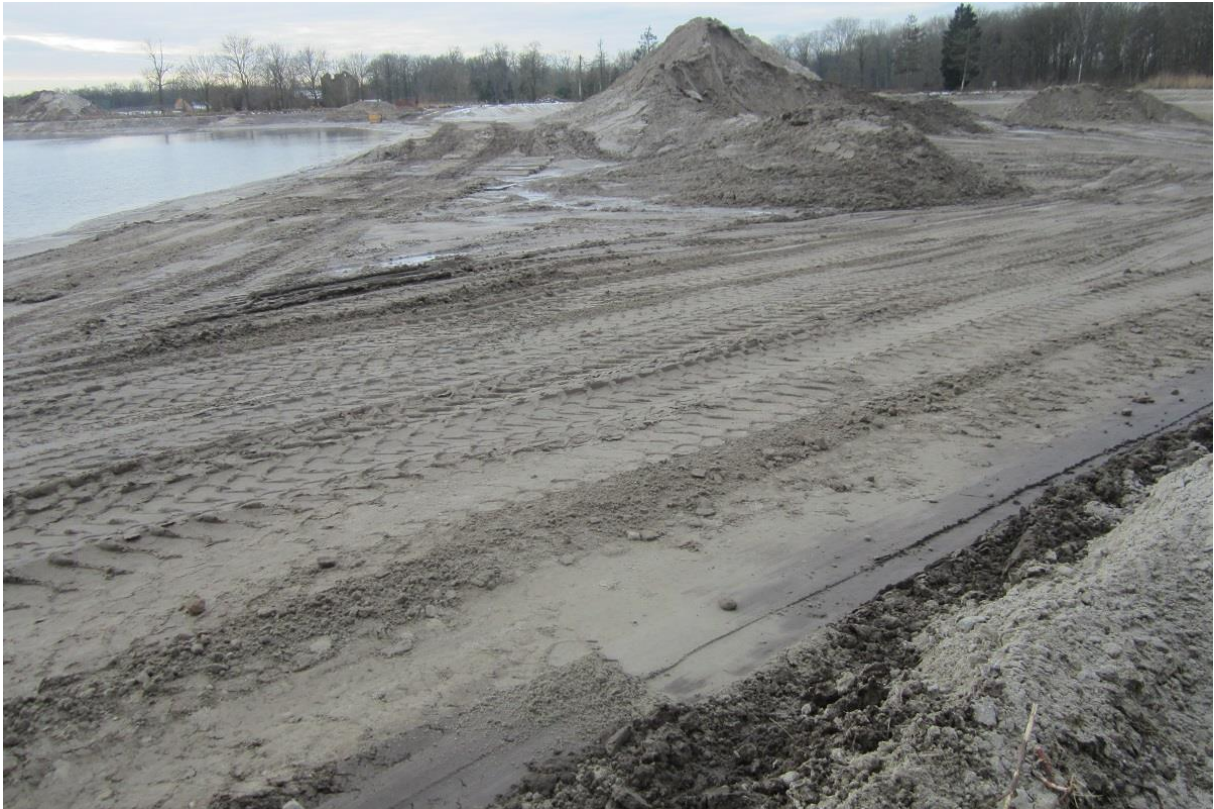
- deelgebied 2 (zuidelijke kweloever) is niet omgevormd tot drie kleine ondiepe plassen. Deelgebied 2 is niet afgewerkt en ingericht conform het eindplan (zie foto 7);

**Foto 7:** *Deelgebied 2 (zuidelijke kweloever) is niet omgevormd tot drie kleine ondiepe plassen en voldoet niet aan het eindplan*

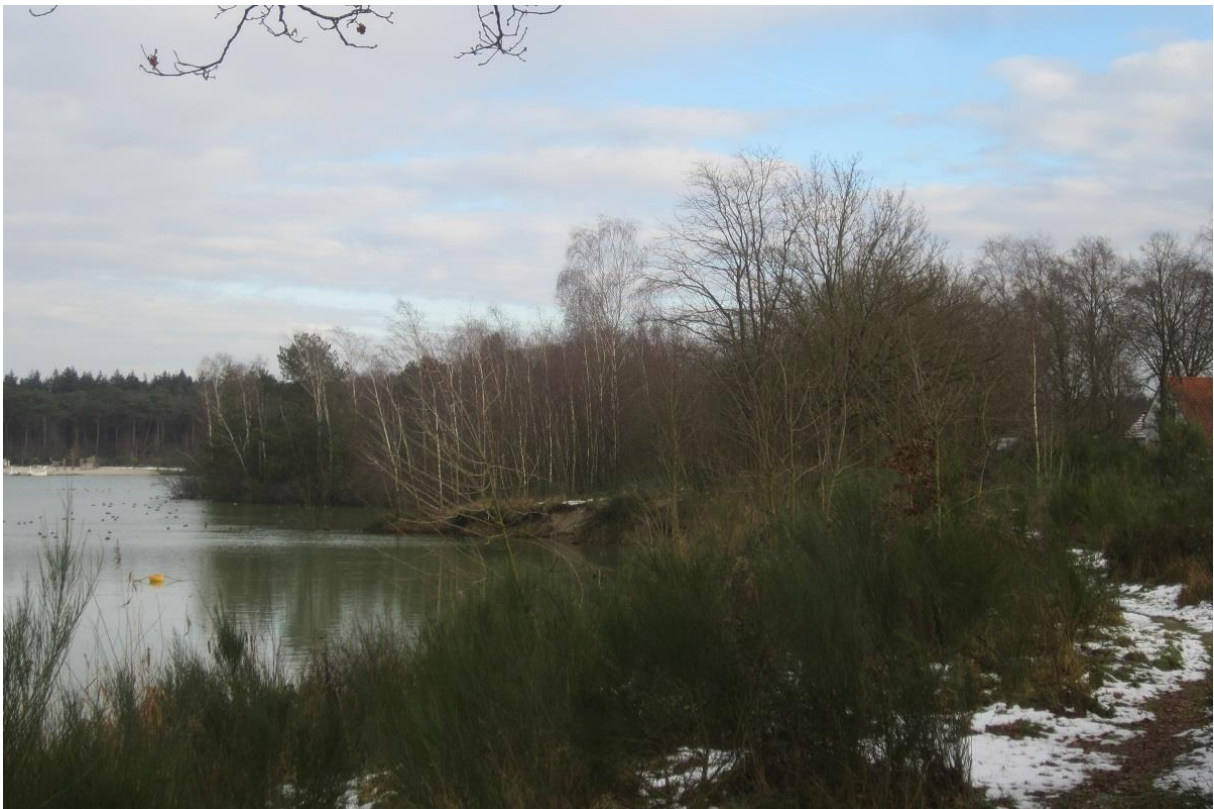
- deelgebied 4 (natuurstrook Voorhoeveweg) is afgewerkt en ingericht conform eindplan (zie foto 8);
- in deelgebied 5 (duikplas, westelijke plas) nog werkzaamheden op en aan de plasbodem met behulp van de zandzuiger worden uitgevoerd (zie foto 9). Ook aan de westelijke oever van de duikplas werden tijdens de controle nog werkzaamheden uitgevoerd om de oever te profileren. In de zuidwestelijke hoek van de deelgebied 5 is geconstateerd dat de oever grotendeels onder water staat (ter plaatse van de kadastrale percelen gemeente Weert sectie K nr. 4658 en nr. 4667, zie foto 10). De afwerking en inrichting van deelgebied 5 voldoet niet aan het eindplan.

**Foto 8:** *de bosstrook aan de Voorhoeveweg is afgewerkt*

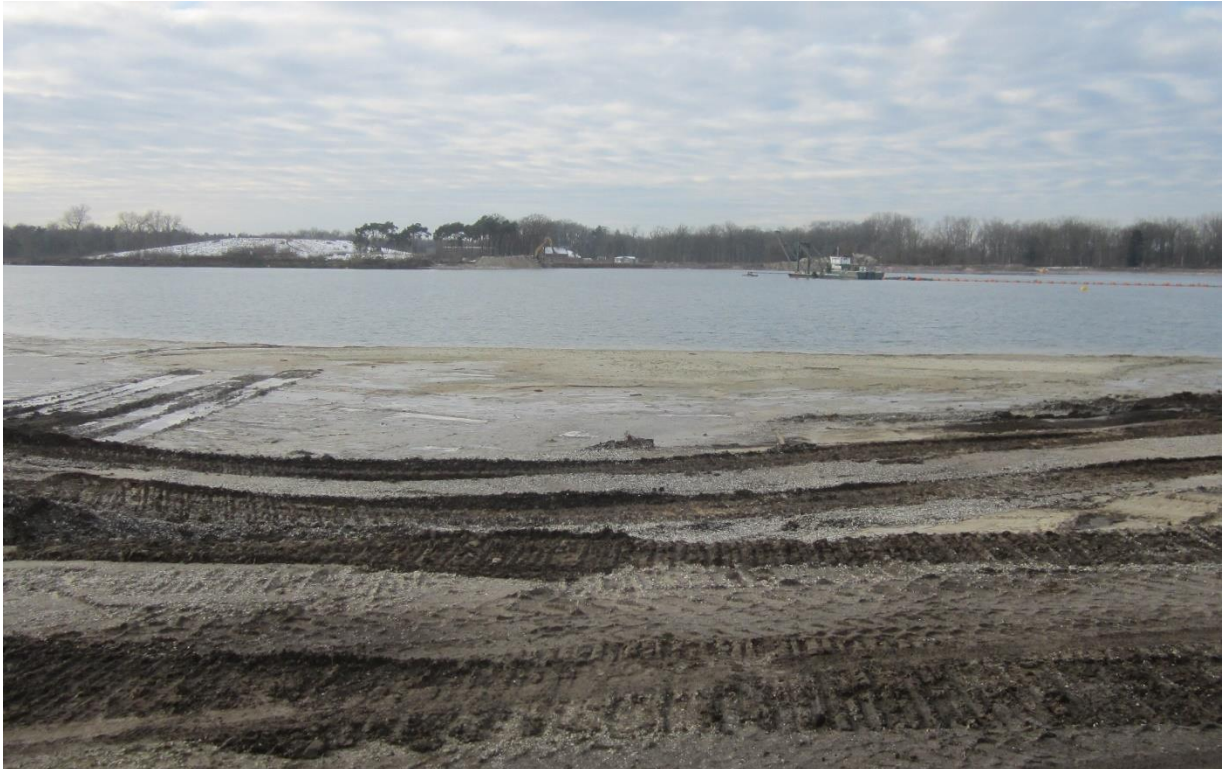
**Foto 9:** in deelgebied 5 (duikplas) worden nog modelleringswerkzaamheden uitgevoerd, het deelgebied is niet afgewerkt en ingericht conform het eindplan

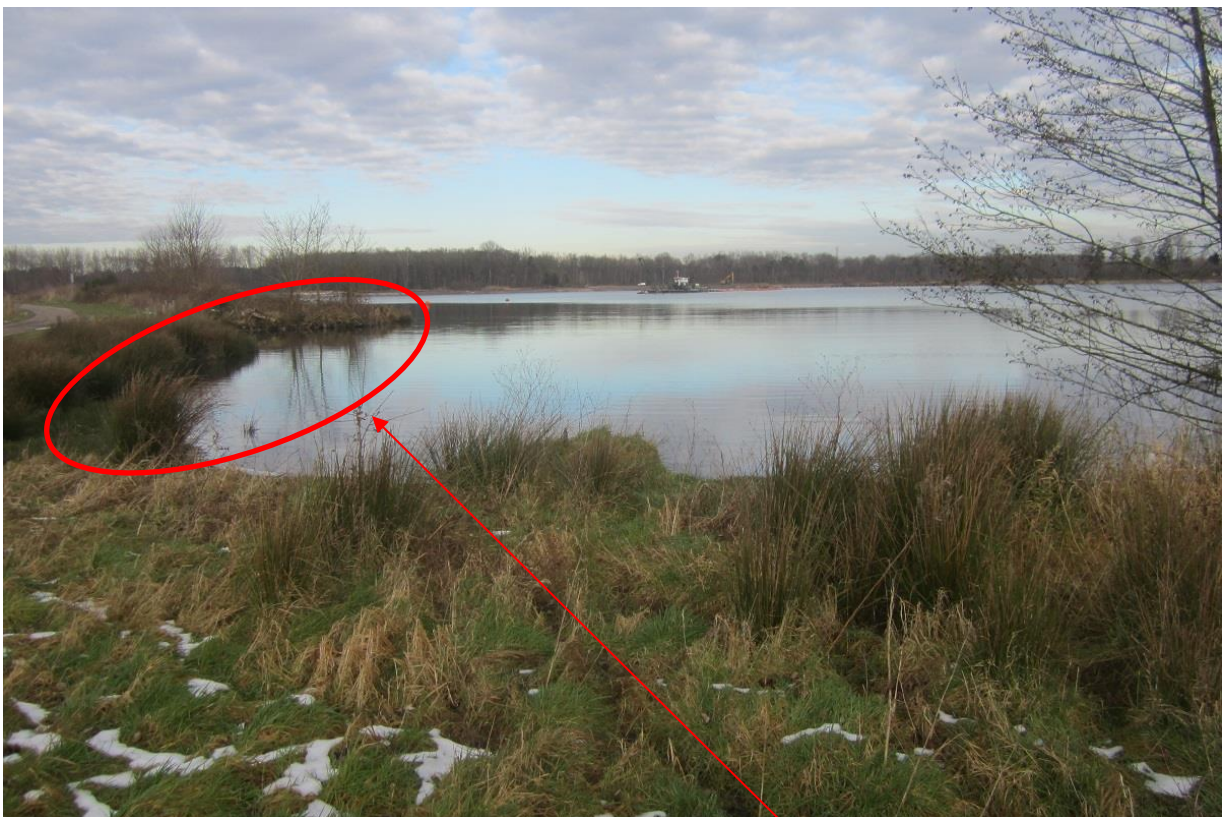
**Foto 10:** in de zuidwestelijke hoek van de duikplas staat de oever onder water zodat deze niet afgewerkt kan worden

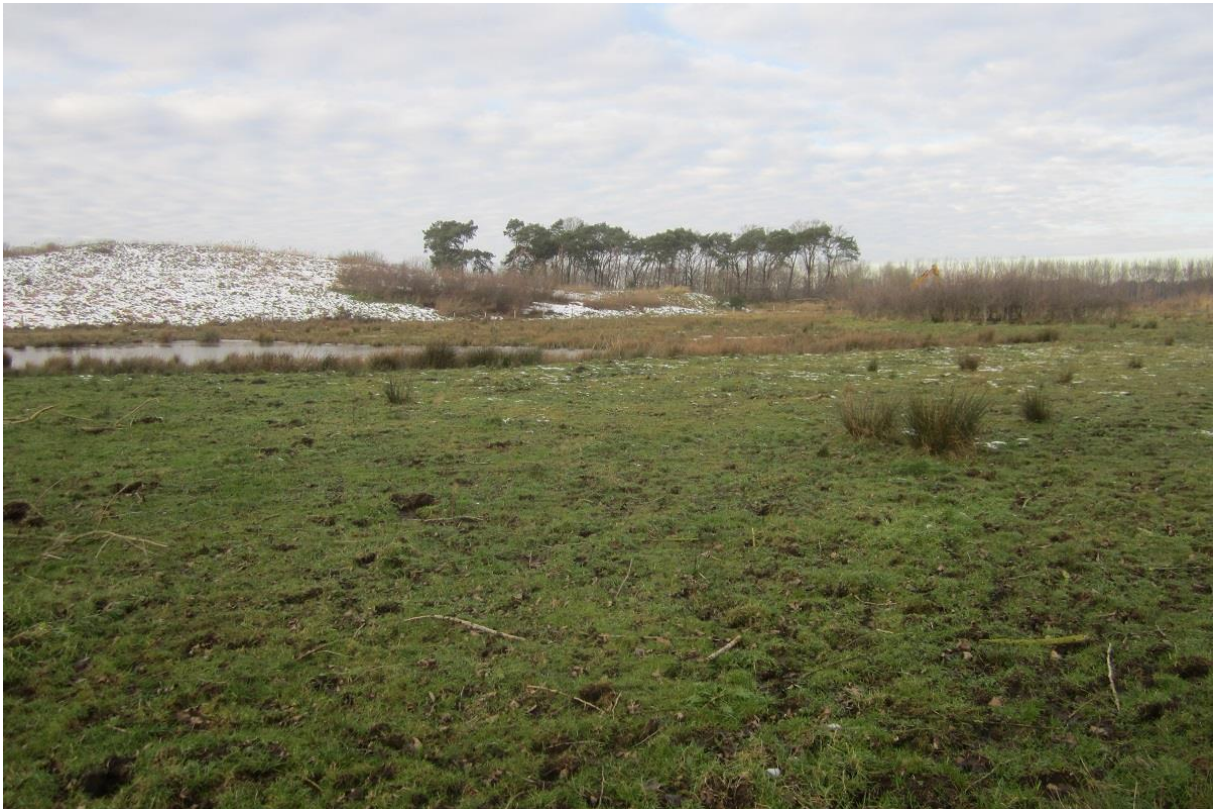
- deelgebied 6 (natuurstrook straalbedrijf Cuijpers), een onvergraven zone betreft die in eigendom is van de Vereniging tot behoud van natuurmonumenten in Nederland (zie foto 11);

**Foto 11:** overzichtsfoto van deelgebied 6, een onvergraven zone (natuurstrook straalbedrijf Cuijpers)

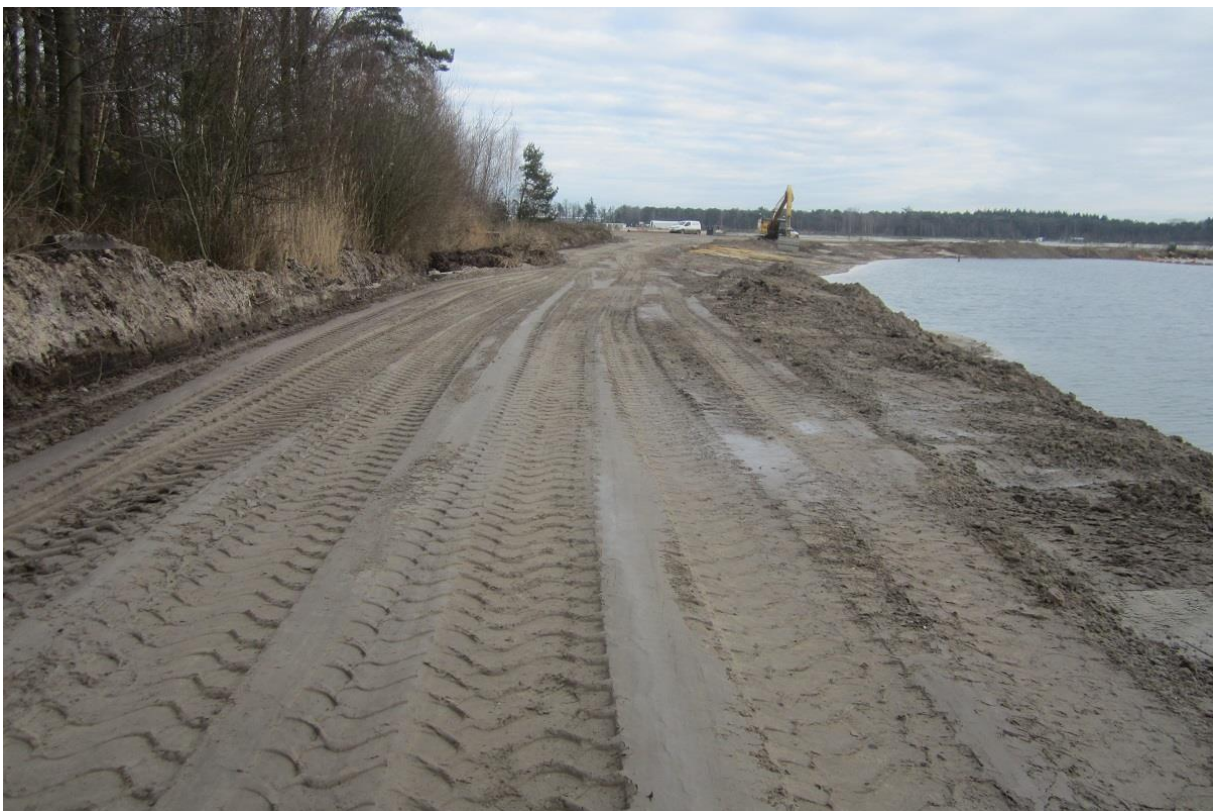
- in de grote (oostelijke) plas nog een deel van deelgebied 1B aangelegd moet worden (zie foto 5);
- de infiltratiesloot alleen in het oostelijk deel van ontgrondingslocatie (tot aan de voormalige Heihuisweg) watervoerend is en daarmee in werking is (zie foto 1) zoals vereist volgens voorschrift 3.5 van de ontgrondingsvergunning. Het westelijke deel van de infiltratiesloot moet opnieuw aangelegd worden omdat door afkalving van de oever een deel van de infiltratiesloot is weggeslagen. Geconstateerd is dat de herstelwerkzaamheden aan het noordelijk talud van de duikplas in uitvoering zijn (zie foto 12) zodat de watersloot opnieuw aangelegd kan worden en de watersloot watervoerend wordt en daarmee in werking is zoals is vereist volgens voorschrift 3.5 van de ontgrondingsvergunning;

**Foto 12:** Het noordelijk talud van de duikplas wordt hersteld zodat de watersloot weer aangelegd kan worden en watervoerend wordt en daarmee in werking treedt volgens voorschrift 3.5

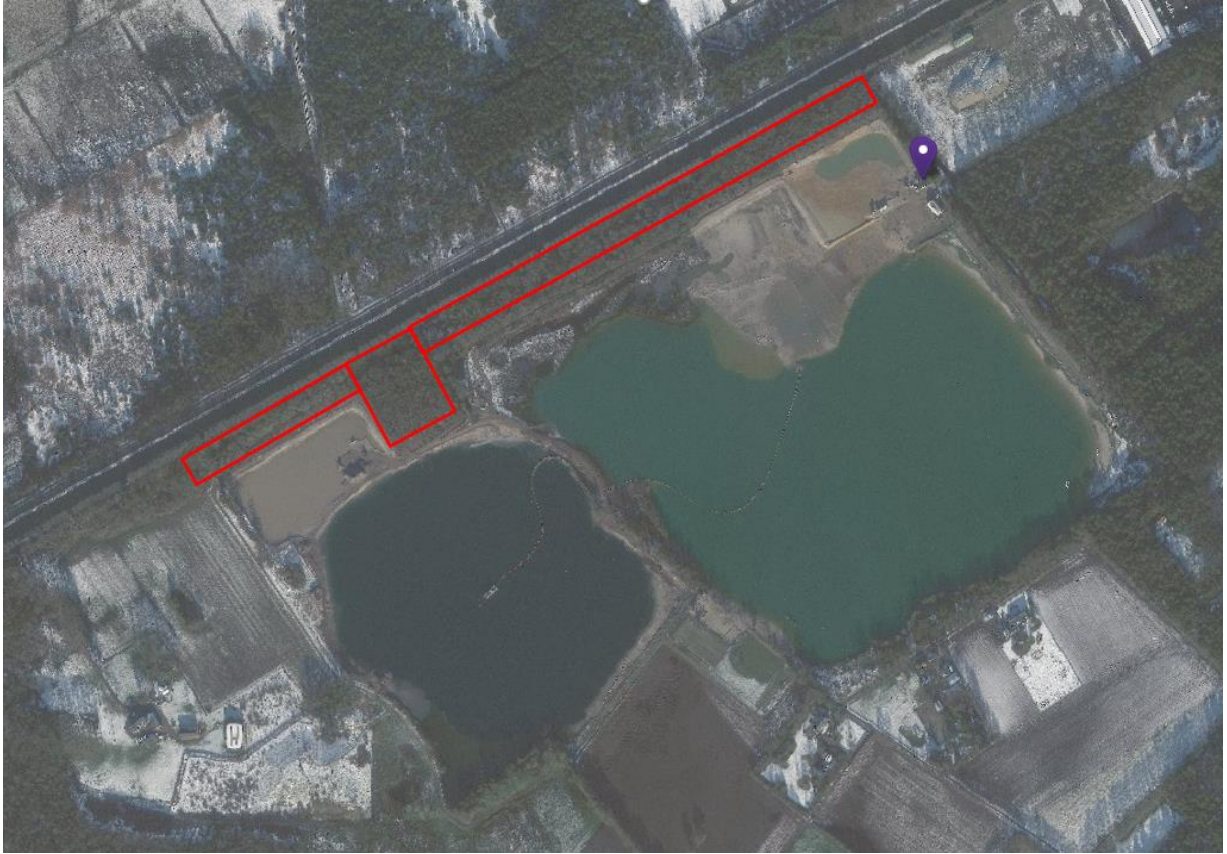
- het gebied dat in het definitieve plan van de eindtoestand aangegeven wordt als “bosstrook Lozerweg” (deelgebied 9A, 9B en 9C) niet is vergraven (zie foto 13, situatie op 13-01-2025).

**Foto 13:** De deelgebieden 9A, 9B en 9C (bosstrook Lozerweg) zijn niet ontgraven
