N300 inspectie tbv onderhoud 04-04-25, wegdeel 0.0-9.1 en 22.5-25.3

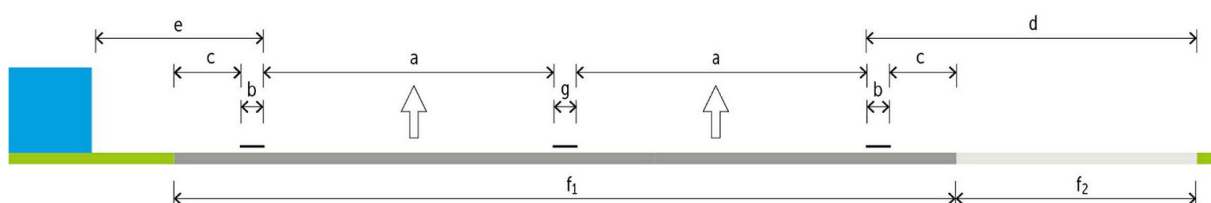
Profiel 2 met verharde berm

Vanaf 2.65 tot 9.1 en 22.5-25.2 (25.3 is 70km/h deel) is het mogelijk om te gaan verbreden naar profiel 2
