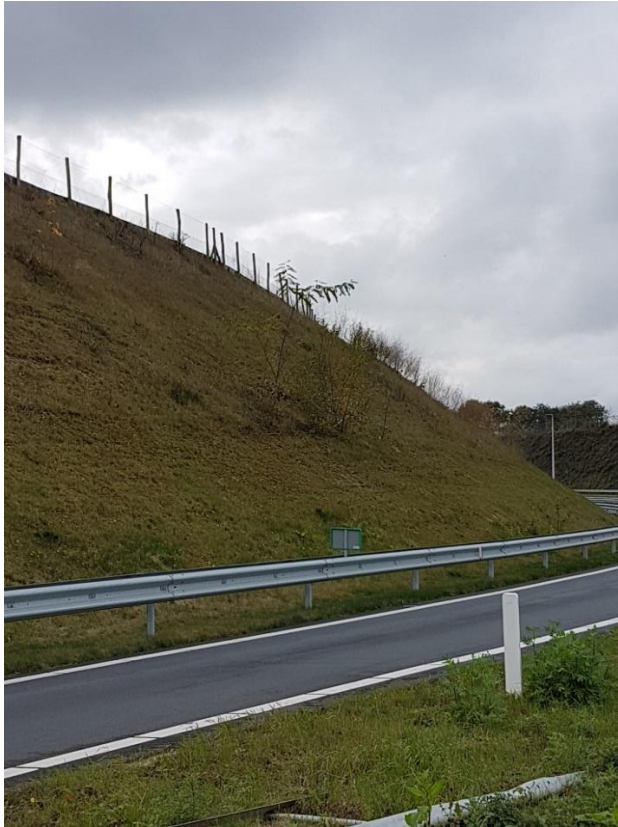
Foto 50 Rechts tussen Brunsummerweg en N276. Vanaf verharding beperkt maaibaar = in 1e instantie maaien zover mogelijk vanaf rijbaan / berm , met gepast materieel. Wel bovenop vlakke berm maaien tot en met faunaraster. Wat niet bereikbaar is niet maaien, houtopslag dient in 2020 en 2022 te worden verwijderd op die locaties waar gras is blijven staan.

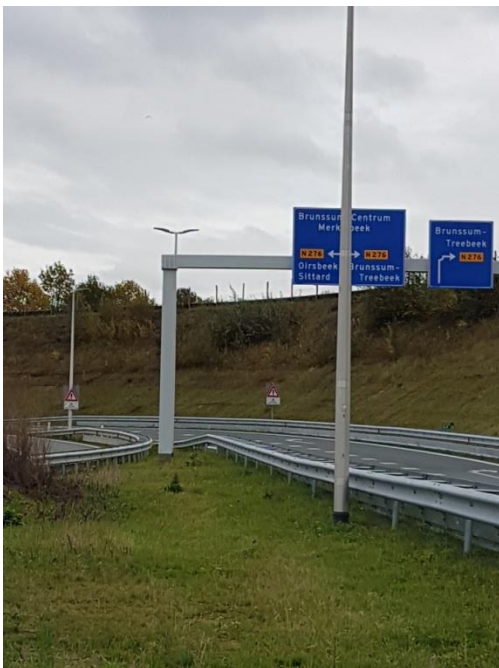
Foto 51 Rechts tussen Brunsummerweg en N276. Vanaf boven kan niet gemaaid worden. in 1e instantie maaien zover mogelijk vanaf rijbaan / berm , met gepast materieel. Wel bovenop vlakke

berm maaien tot en met faunaraster. Wat niet bereikbaar is niet maaien, houtopslag dient in 2020 en 2022 te worden verwijderd op die locaties waar gras is blijven staan.

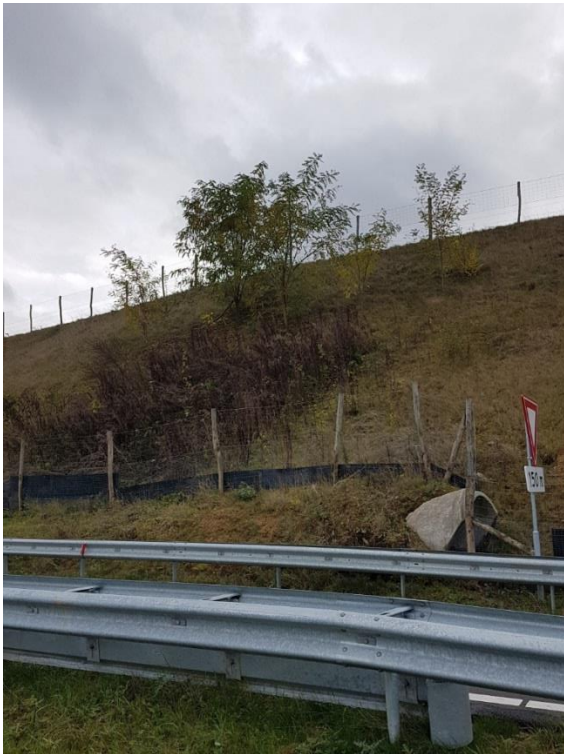
Foto 52 Rechts tussen Brunsummerweg en N276. Achterstallig onderhoud (middenstrook moeilijk of niet te maaien) in 1e instantie maaien zover mogelijk vanaf rijbaan / berm , met gepast materiaal. Wel bovenop vlakke berm maaien tot en met faunaraster. Wat niet bereikbaar is niet maaien, houtopslag dient in 2020 en 2022 te worden verwijderd op die locaties waar gras is blijven staan.

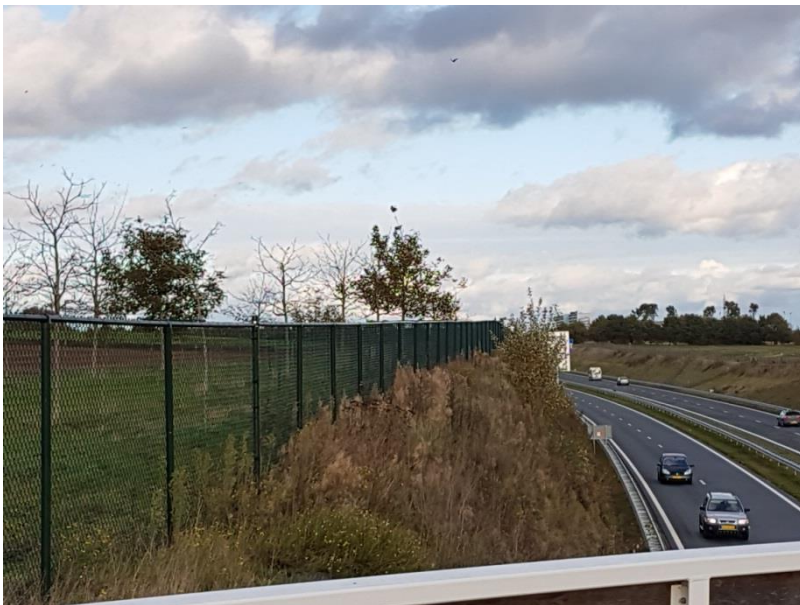
Foto 53 Links tussen Brunsummerweg en N276. Talud kan vanbovenaf niet gemaaid worden door hekwerk = in 1e instantie maaien zover mogelijk vanaf rijbaan / berm , met gepast materieel. Wel

bovenop vlakke berm maaien tot en met faunaraster. Wat niet bereikbaar is niet maaien, houtopslag dient in 2020 en 2022 te worden verwijderd op die locaties waar gras is blijven staan.

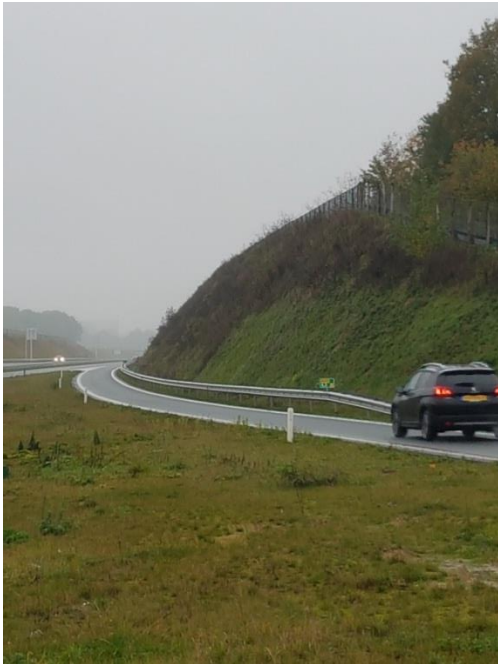
Foto 55 Links tussen Brunsummerweg en N276. Thv toerit kan talud alleen vanaf verharding gemaaid worden. Talud is ook te steil voor robotmaaier. in 1e instantie maaien zover mogelijk vanaf rijbaan / berm , met gepast materieel. Wel bovenop vlakke berm maaien tot en met faunaraster. Wat niet bereikbaar is niet maaien, houtopslag dient in 2020 en 2022 te worden verwijderd op die locaties waar gras is blijven staan.
