**RAPPORT**

**NADER ONDERZOEK  
VLEERMUIZEN  
GIERZWALUWEN**

‘Het Hooghe Oord’  
Ceresstraat 150  
Vaals

Project: 2024 VLGZ07

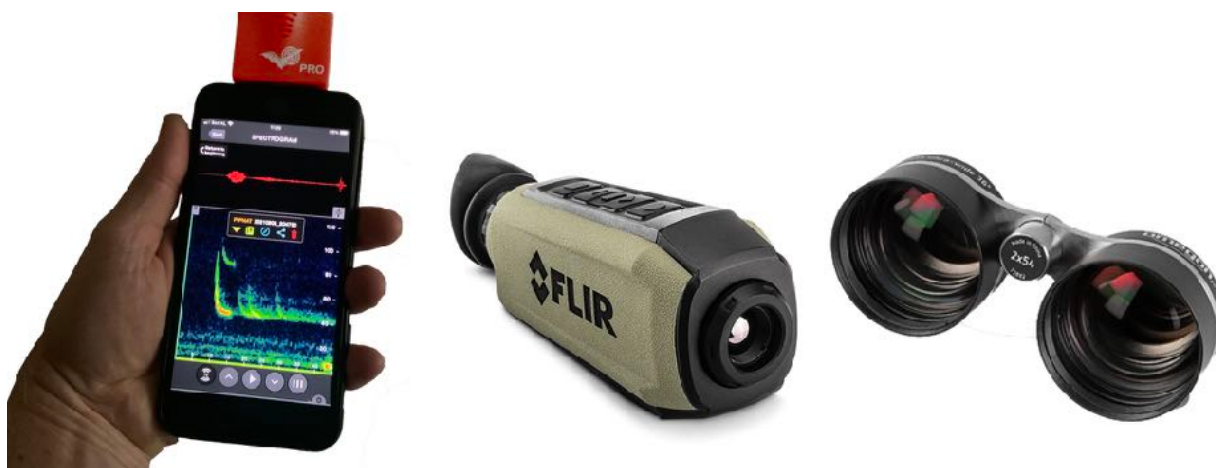
Afb. 3 Gebruikte apparatuur: Echometer Touch 2 pro met iphone 8 plus, warmtebeeldcamera Flir Scion 266 en lichtsterke kijker Omega 2x54

Batdetector Echometer touch 2 pro in combinatie met iphone 8 Plus en iphone XS. Hiermee kunnen ultrasone geluidsopnamen worden gemaakt die verder door middel van vertraagd afspelen ter plekke geanalyseerd kunnen worden.

Warmtebeeldcamera (Flir Scion OTM266). Hiermee kunnen warmbloedige dieren zoals vleermuizen in het donker waargenomen worden. Mogelijkheid tot video-opnamen.

Breedbeeldkijker (Omega 2x54). Lichtsterke kijker met een groot gezichtsveld.

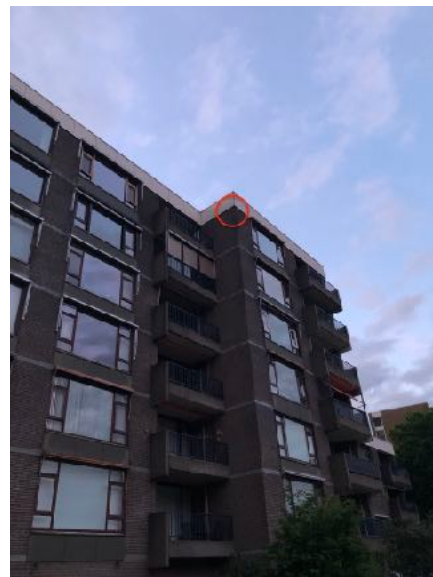
Afb. 5.2 Locatie 2 op afb.4  
Invliegplaats Laatvlieger onder  
boeideel bij dakrand.

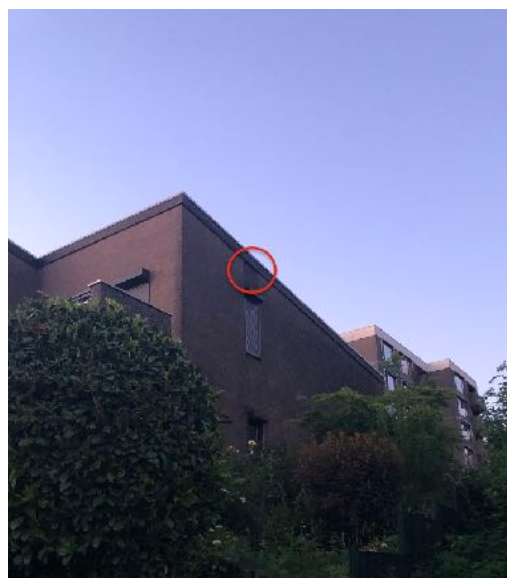
Afb. 5.4 Locatie 4 op afb.4  
(Ceresstraat 232)  
Zwerm- en invliegplaats  
zomer-/kraamverblijfplaats  
Gewone dwergvleermuizen  
bij dakrand.

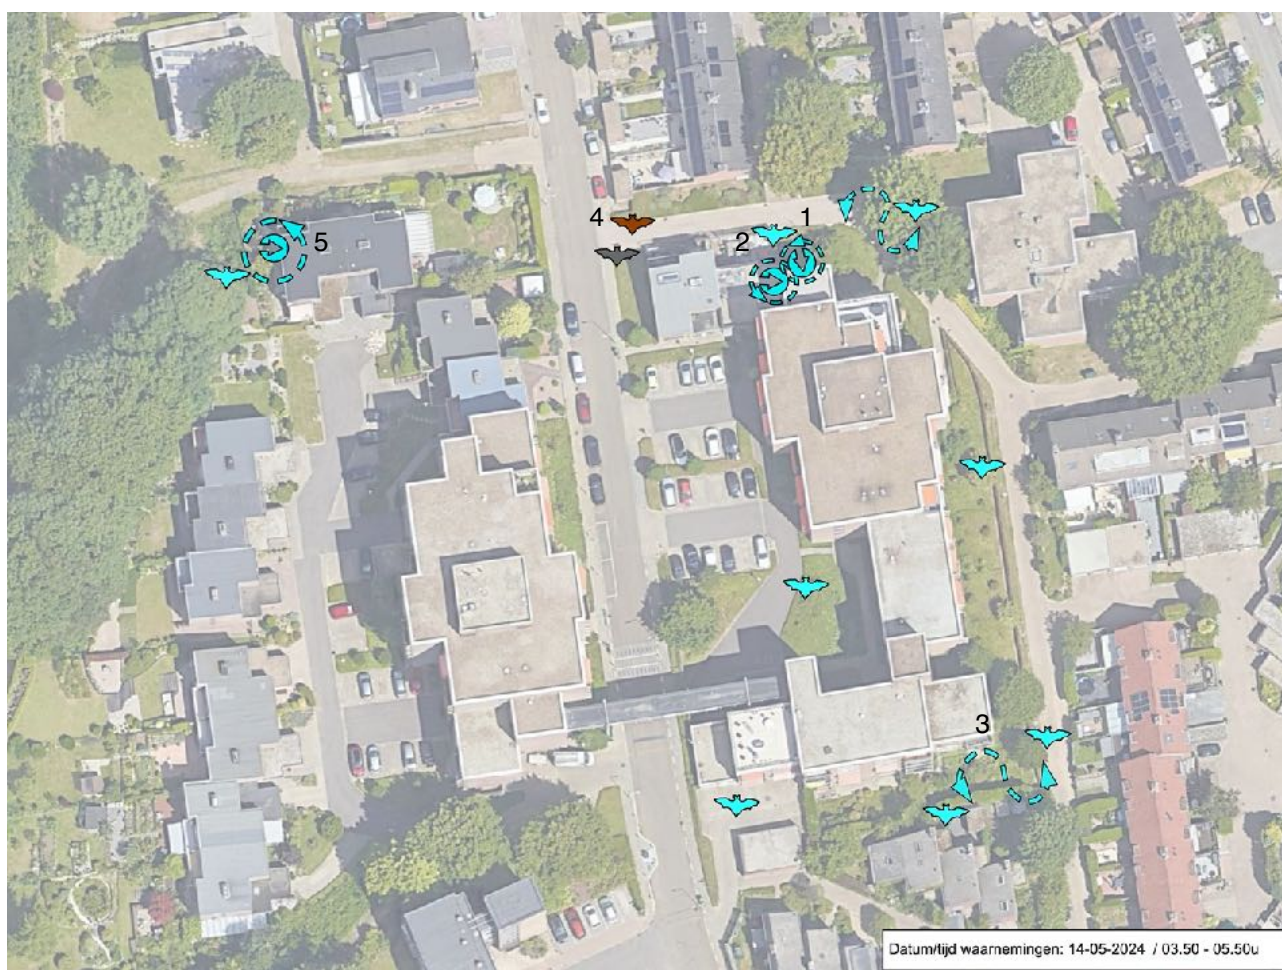
Afb. 6. Waarnemingen tijdens veldbezoek bij gebouw B (nummering verwijst naar bovenstaande tekst met omschrijving)

1. Eén invliegende gewone dwergvleermuis onder metalen daklijst aan dakrand, waargenomen met warmtebeeldcamera (zie afb. 7.1).
2. Rond 04:25u zwermdende en herhaaldelijk aantikkende (minimaal 3 tegelijk waargenomen) Gewone dwergvleermuizen bij rand van boeidelen en onderaan metalen daklijst aan noordzijde van het gebouw B. Op deze locatie om 04:42u één invliegende Gewone dwergvleermuis in stootvoeg (op video vastgelegd met warmtebeeldcamera) (zie afb. 7.1).
3. Aan zuidzijde (rond 05:00u) 2 tot 3 rondcirkelende foeragerende Gewone dwergvleermuizen.
4. Aan noordzijde korte waarneming van een Laatvlieger (05:15u) en een Grootoorvleermuis (sp.) (05:10u).
5. Zwermdende en invliegende Gewone dwergvleermuizen (3 invliegend gezien) (zomer/kraamverblijfplaats) onder westelijke dakrand bij huis in directe omgeving (Ceresstraat 232). Dit huis hoort echter niet bij het plangebied (zie afb. 7.2).

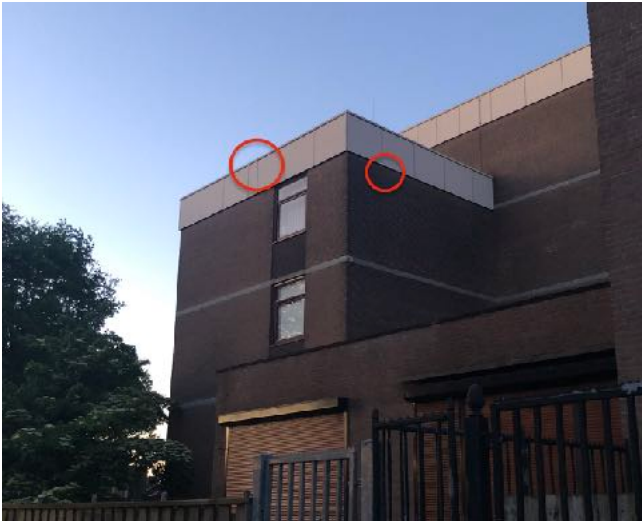
Afb. 7.1 Locatie 1 en 2 op afb. 6  
Twee invliegplaatsen  
onder dakstrip (links) en in stootvoeg (rechts)

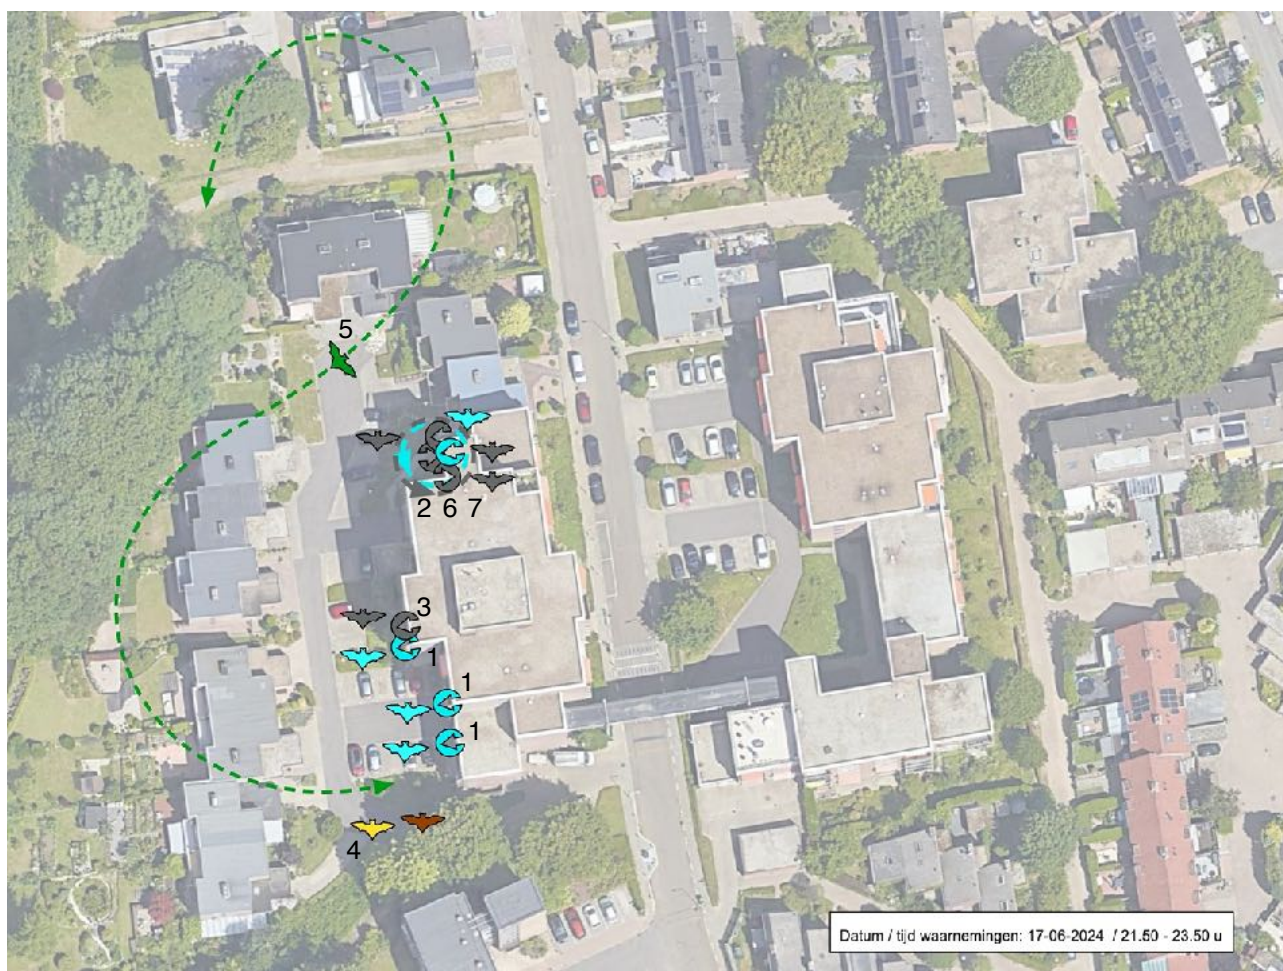
Afb. 8. Waarnemingen tijdens veldbezoek bij gebouw A (nummering verwijst naar bovenstaande tekst met omschrijving)

5. Rond 23:00u rondvliegende Bosvleermuis op enige hoogte aan noordkant o.a. boven boomkruinen en plangebied.
6. Om 23:30u minimaal drie zwermende Laatvliegers bij boeiborden aan noordzijde gebouw A waarvan één uitvliegend en vervolgens twee invliegend bij boeibord (op video vastgelegd). Zomerverblijfplaats en/of kraamverblijfplaats (zie afb. 9.1)?

7. Om 23:45u Uitvliegende Gewone dwergvleermuis vanachter boeibord bij dakrand aan noordzijde gebouw A en vervolgens kort zwermend bij de gevel (zie afb. 9.1).

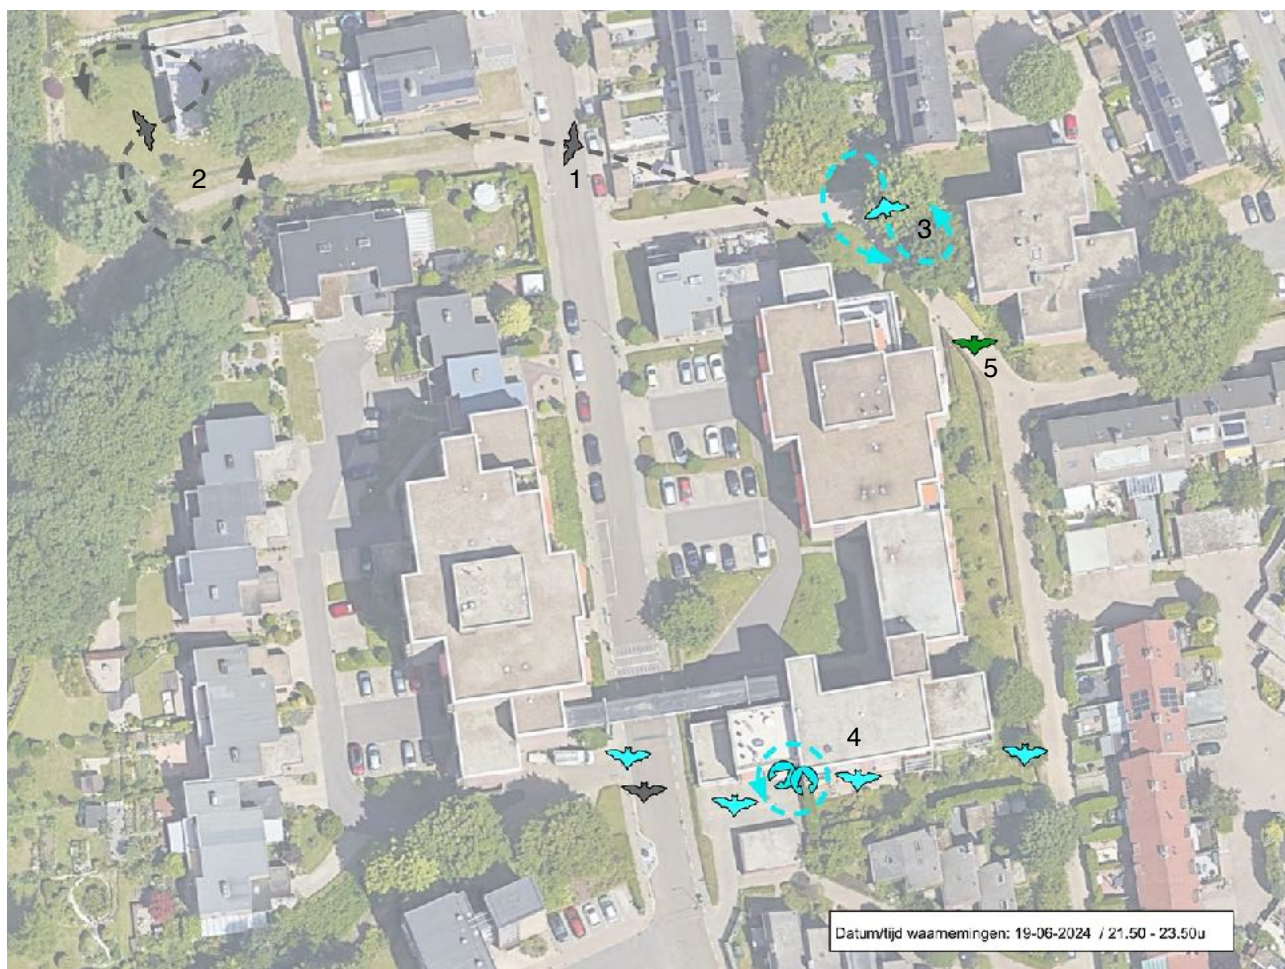
Afb. 10. Waarnemingen tijdens veldbezoek bij gebouw B (nummering verwijst naar bovenstaande tekst met omschrijving)

1. Vanaf 22:05 tot 22:15 enkele (3) voorbijvliegende Laatvliegers aan noordzijde gebouw B in westelijke richting.
2. Rond 22:30 enkele (2-3) Laatvliegers foeragerend boven bomen aan noordwestzijde plangebied.
3. Vanaf 22:10u tot 22:45u 1 tot 2 constant foeragerende Gewone dwergvleermuizen onder de bomen aan noordzijde van gebouw B ter hoogte van de Leenheerstraat.
4. Om 22:52 en 22:55 twee zwermende en invliegende Gewone dwergvleermuizen in stootvoeg en spleet onder balkon aan zuidzijde gebouw B (zie afb. 11.1 en 11.2).
5. Om 23:15u een Bosvleermuis waargenomen met batdetector aan noordzijde plangebied ter hoogte van Leenheerstraat.

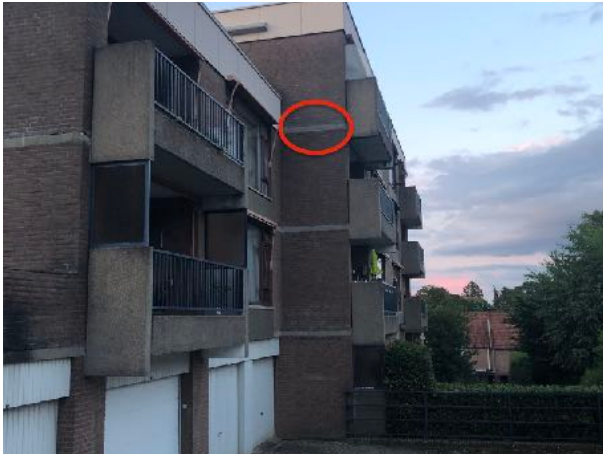
Afb. 11.1 Locatie 4 op afb. 10  
Invlieg- en verblijfplaats van 2 Gewone dwergvleermuizen.

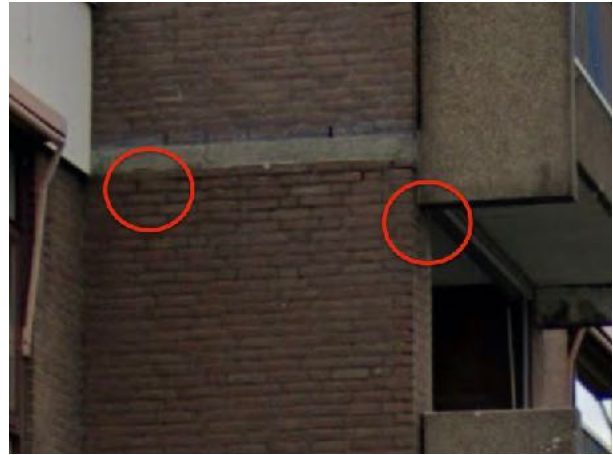
Afb. 11.2 Locatie 4 op afb. 10  
Detailfoto van afb. 11.1 van twee invliegplaatsen (stootvoeg in muur en spleet onder beton bij balkon)

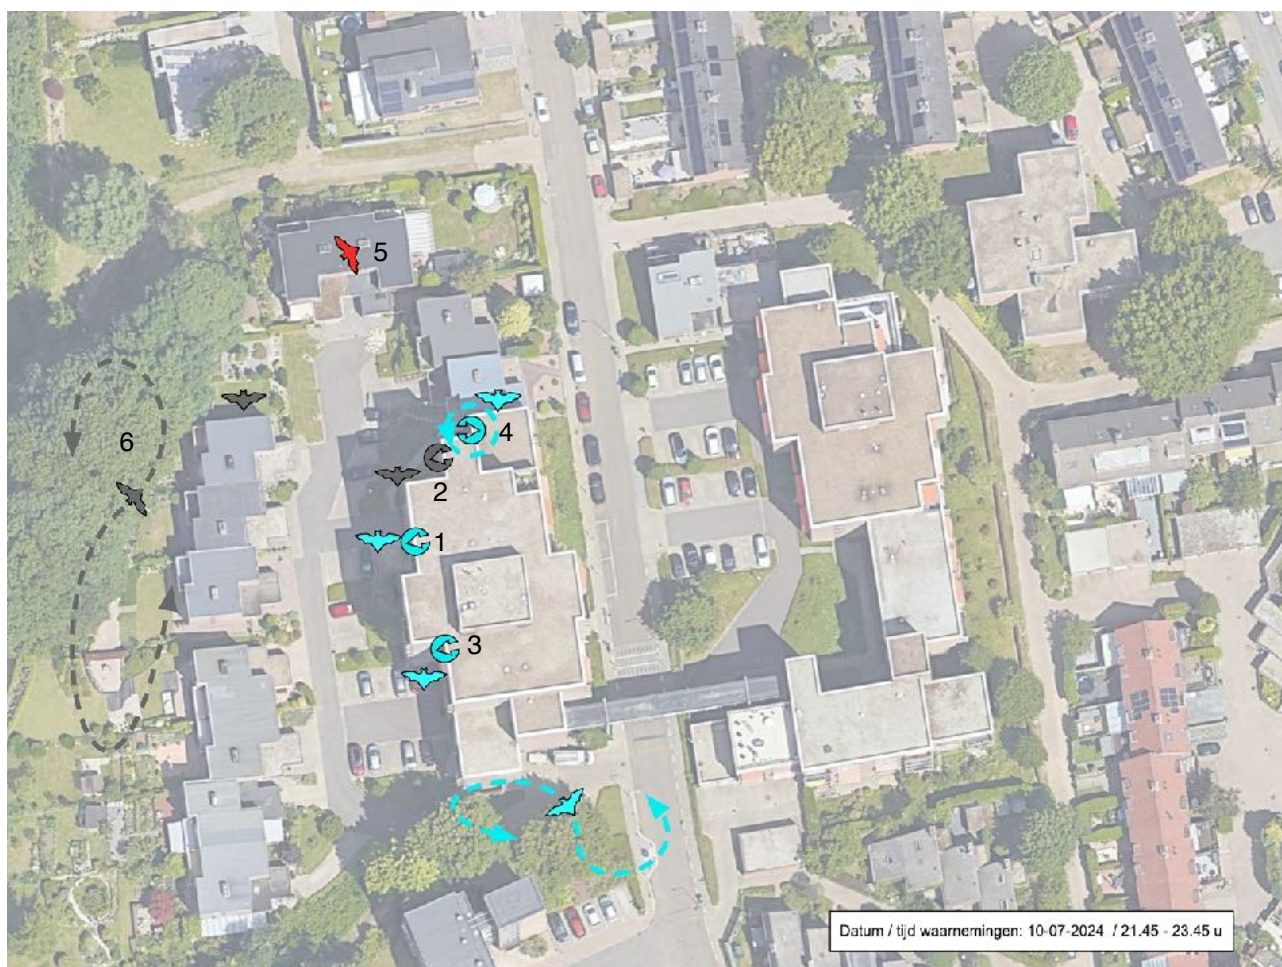
Afb. 12. Waarnemingen tijdens veldbezoek bij gebouw A (nummering verwijst naar bovenstaande tekst met omschrijving)

1. Om 22:04 uitvliegende Gewone dwergvleermuis ter hoogte van balkon (zie afb.13.1).
2. Om 22:10 uitvliegende Laatvlieger onderuit boeibord (zie afb.13.3).
3. Om 22:25 uitvliegende Gewone dwergvleermuis uit stootvoeg (zie afb.13.2).
4. Om 22:55 invliegende Gewone dwergvleermuis in stootvoeg (zie afb.13.4).
5. Enkele kortstondige waarnemingen (gehoord met batdetector) van een voorbijvliegende Rosse vleermuis in de omgeving. Deze vertoonden geen binding met het plangebied.
6. Gedurende onderzoek regelmatig rondvliegende/foeragerende Laatvlieger boven bomen aan westzijde van het plangebied.

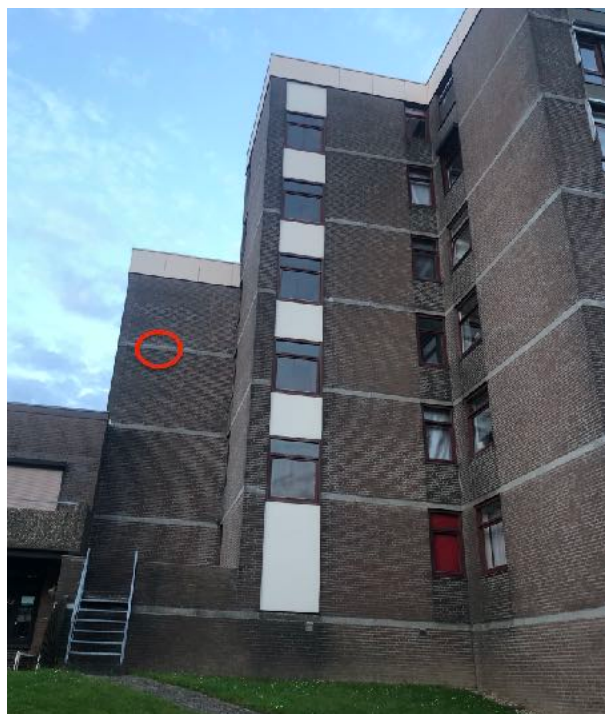
Afb. 13.4 Locatie 4 op afb. 12  
Invliegplaats van Gewone dwergvleermuis in stootvoeg.

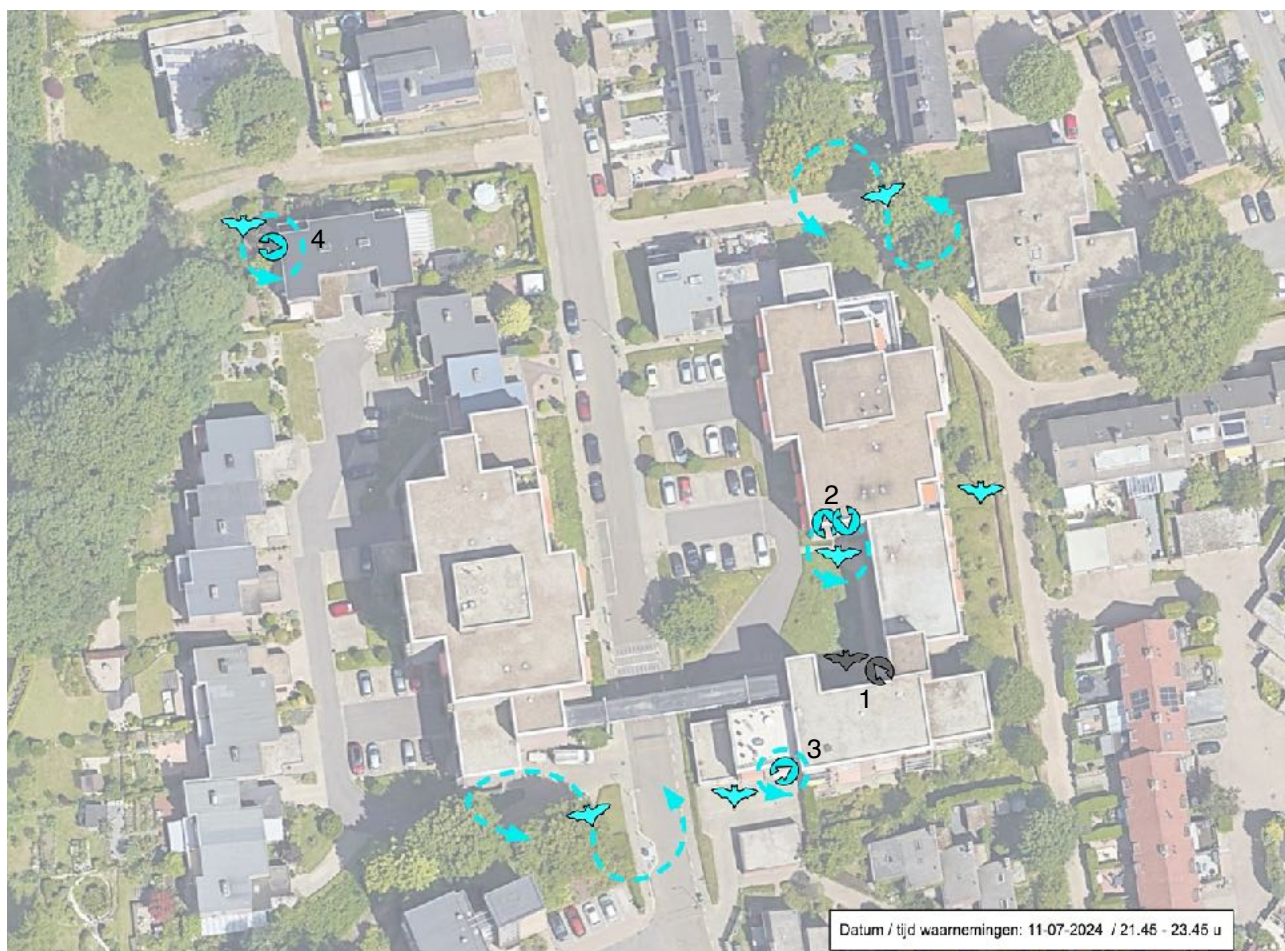
Afb. 14. Waarnemingen tijdens veldbezoek bij gebouw B (nummering verwijst naar bovenstaande tekst met omschrijving)

1. Om 22:05 en 22:10 Twee uitvliegende Laatvliegers vanonder boeibord (zie afb. 15.1).
2. Om 22:15 uitvliegende en later om 22:33 zwermende en invliegende Gewone dwergvleermuis bij stootvoeg (zie afb. 15.2).
3. Om 23:25 zwermende en invliegende Gewone dwergvleermuis in stootvoeg (zie afb. 15.3).
4. Om 23:40u twee zwermende en af en toe aantikkende Gewone dwergvleermuizen onder westelijke dakrand bij huis in directe omgeving (Ceresstraat 232) (zie afb. 15.4).

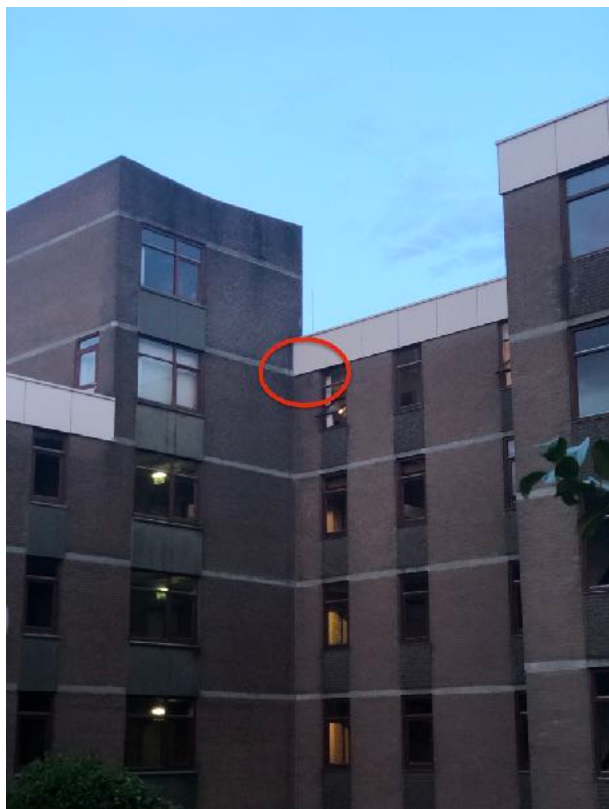
Afb. 15.1 Locatie 1 op afb. 14  
Uitvliegplaats (boeibord) van twee Laatvliegers.

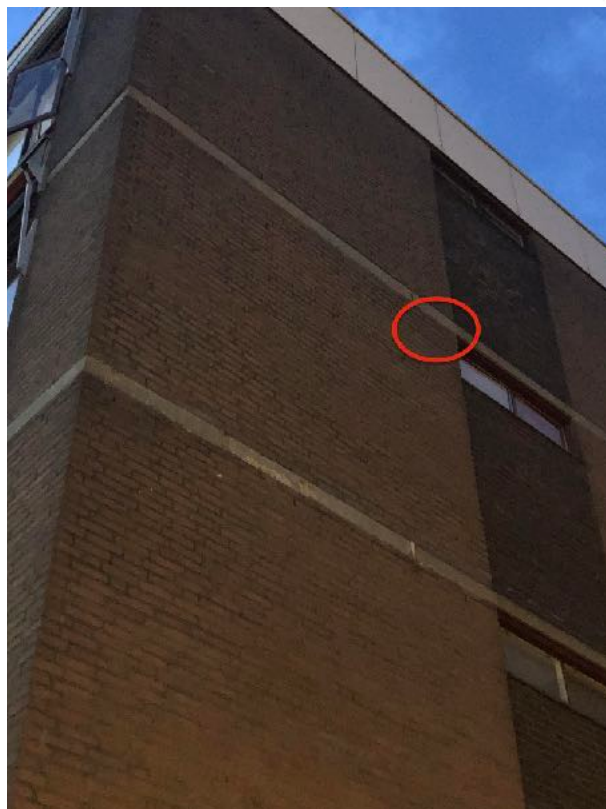
Afb. 15.2 Locatie 2 op afb. 14  
Uit- en invliegplaats (stootvoeg) van Gewone dwergvleermuis.

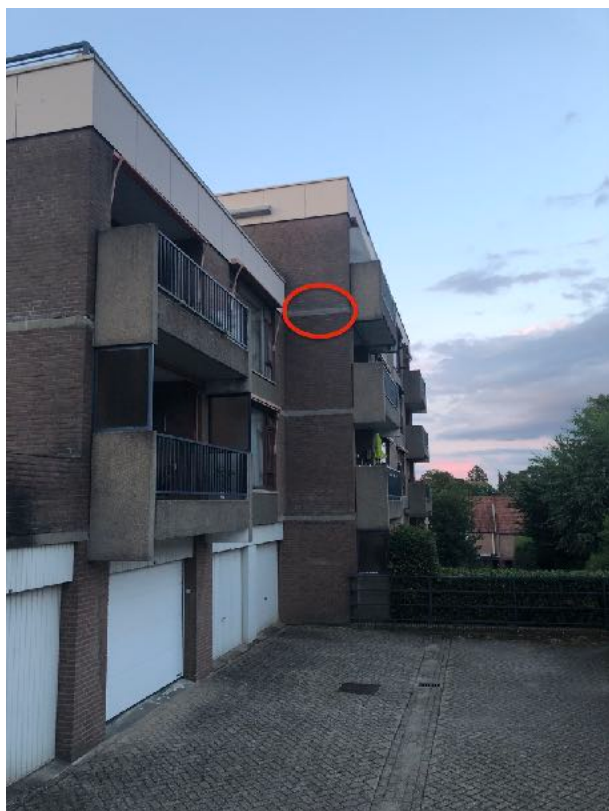
Afb. 15.3 Locatie 3 op afb. 14  
Uit- en invliegplaats (stootvoeg) van Gewone dwergvleermuis.

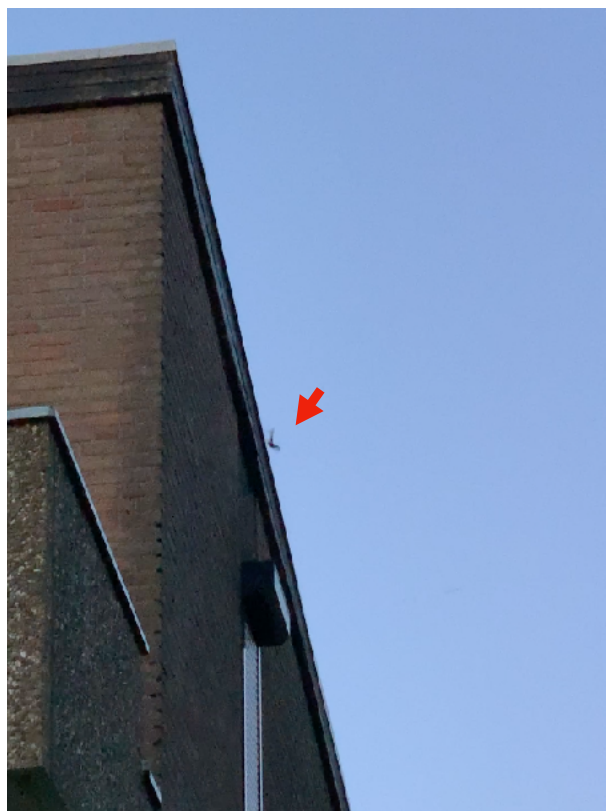
Afb. 15.4 Locatie 4 op afb. 14  
Gewone dwergvleermuis op moment van invliegen onder dak van huis Ceresstraat 232.

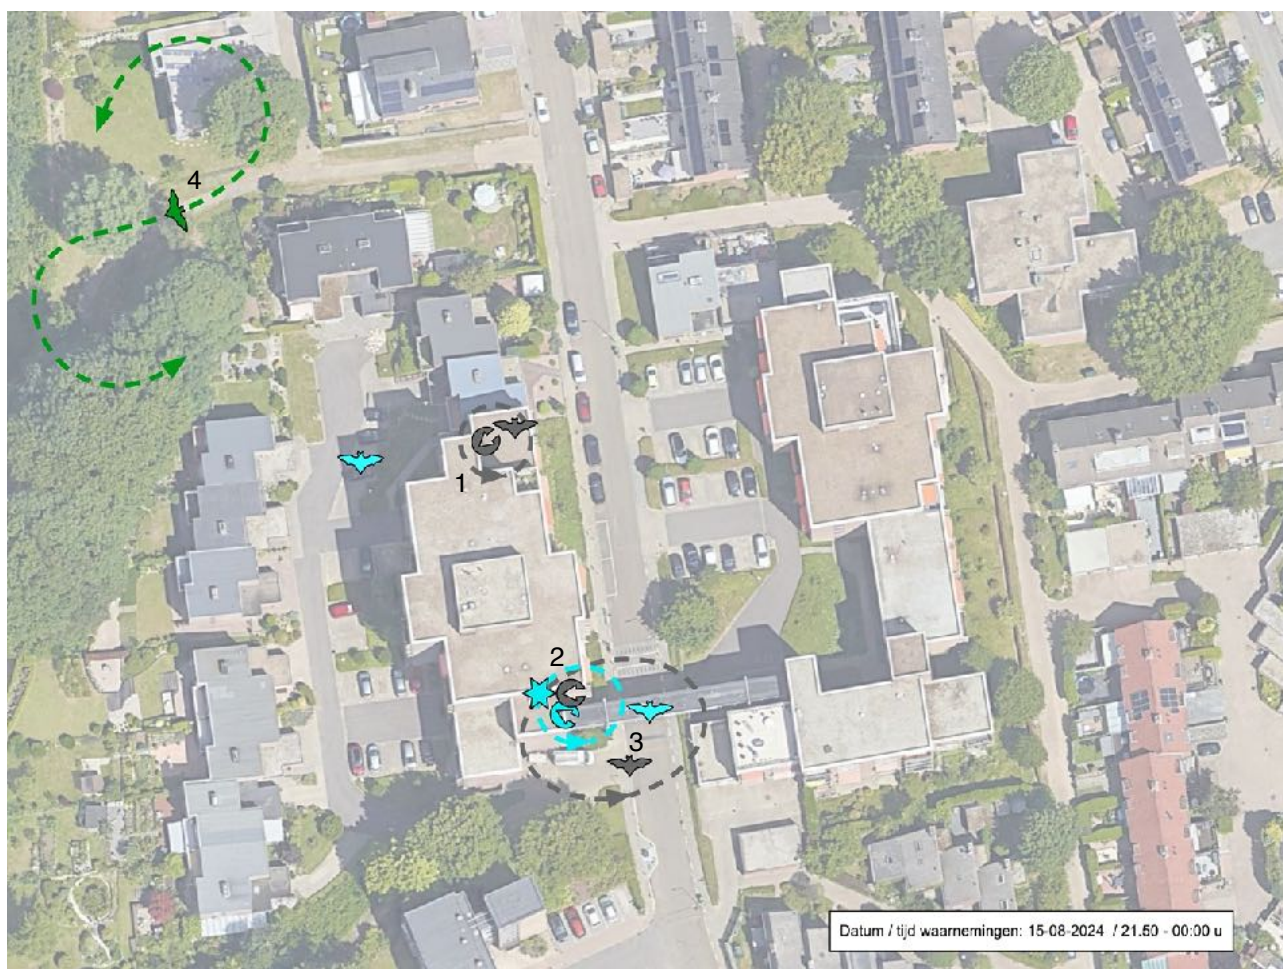
Afb. 16. Waarnemingen tijdens veldbezoek bij gebouw A (nummering verwijst naar bovenstaande tekst met omschrijving)

1. Om 22:05u kort zwermende en invliegende Laatvlieger onderaan boeibord bovenop gebouw A aan noordzijde (zie afb. 17.1).
2. Om 22:23u invliegende Laatvlieger (vastgelegd op warmtebeeld-video) onder boeibord bij zwermplaats van Gewone dwergvleermuis (minimaal 6) aan zuidzijde gebouw A (zie afb. 17.2 en 17.3). Op deze locatie ook herhaaldelijk zwermende en achter elkaar aan vliegende Gewone dwergvleermuis (3-6 exemplaren) waarbij 1 waarneming van invliegend exemplaar onderaan boeibord om 23:18u. Aantikkende en soms hangende Gewone dwergvleermuis in hoek en bij stootvoegen aan muur. Vanwege het aantal zwermende en aantikkende Gewone dwergvleermuis kan aangenomen worden dat op deze locatie een winterverblijfplaats aanwezig is.

3. Rond 23:29u constant 2-3 rondvliegende (zwermende) Laatvliegers aan zuidzijde gebouw A.
4. Rondvliegende en foeragerende Bosvleermuis boven boomkruinen aan zuidwestzijde buiten het plangebied.

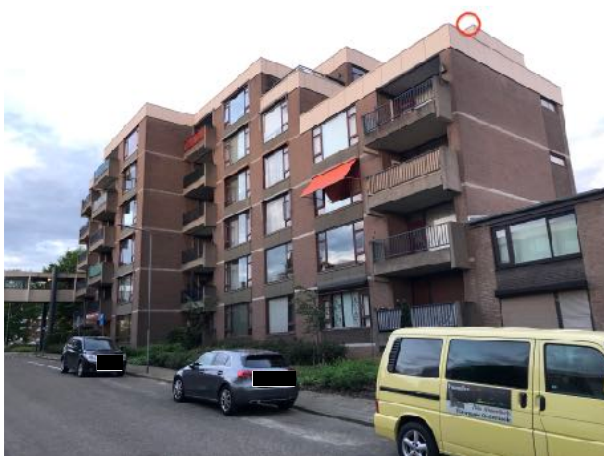
Afb. 17.1 Locatie 1 op afb. 16  
Invliegplaats (zomerverblijfplaats) van een Laatvlieger onder boeibord.

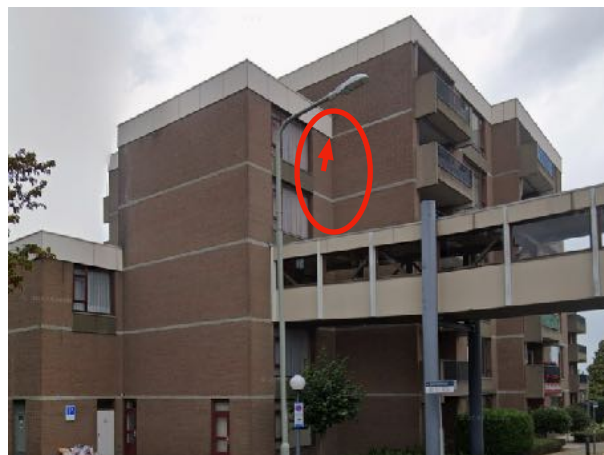
Afb. 17.2 Locatie 2 op afb. 16  
Zwerm- en invliegplaats (winter-/paarverblijfplaats) van Laatvlieger en Gewone dwergvleermuis onder boeibord. (invliegplaats Laatvlieger: rode pijl)

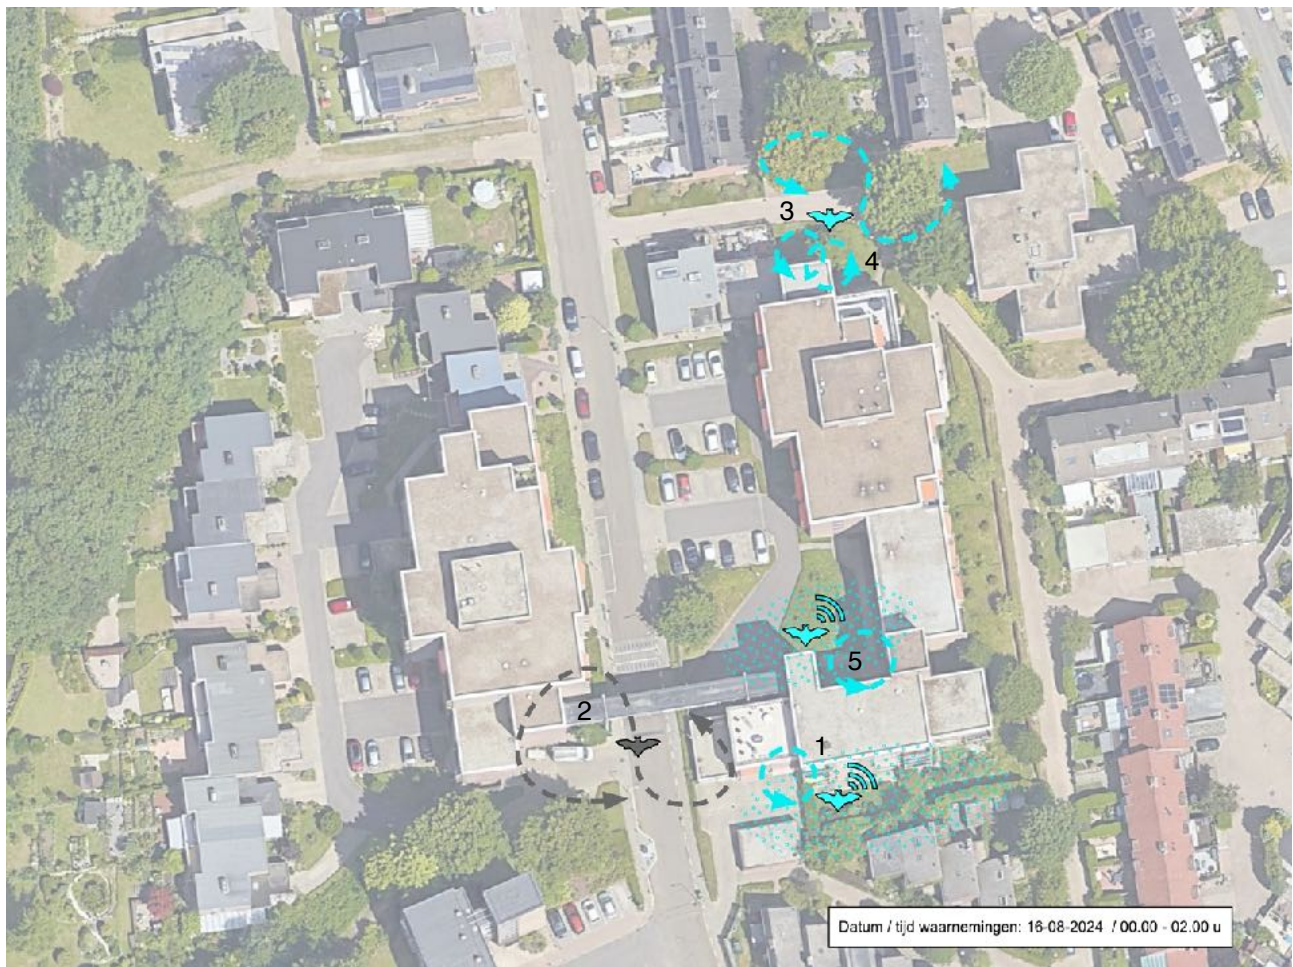
Afb. 18. Waarnemingen tijdens veldbezoek bij gebouw B (nummering verwijst naar bovenstaande tekst met omschrijving)

3. Om 00:40u kort zwermende en aantikkende Gewone dwergvleermuis onderaan raamkozijn aan noordzijde gebouw B (zie afb. 19.4).
4. Om 00:46u kort zwermende en baltsroepende Gewone dwergvleermuis aan paarverblijfplaats onderaan boeibord noordzijde gebouw B (zie afb. 19.5).

5. Geruime tijd, van 01:30 - 02:00u, constant baltsroepende en rondvliegende Gewone dwergvleermuis bij gevel aan binnenplaats aan de zuidzijde bij eerder geconstateerde uitvliegplaats (vanonder boeibord in hoek) van een Laatvlieger (zie afb. 19.6). Vanwege het zwermgedrag kan aangenomen worden dat hier een paarverblijfplaats van een Gewone dwergvleermuis aanwezig is.

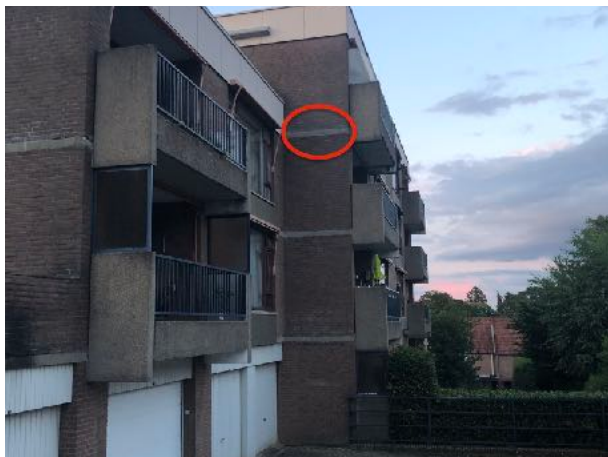
Afb. 19.1 Locatie 1 op afb. 19  
Zwermplaats bij paarverblijfplaats van Gewone dwergvleermuis

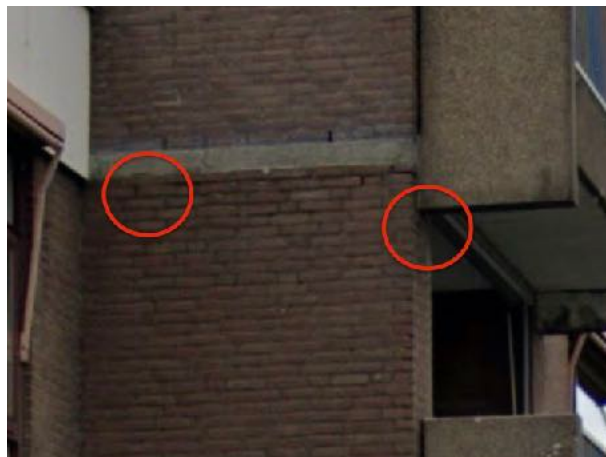
Afb. 19.2 Locatie 1 op afb. 19  
Detailfoto van afb. 20.1 van twee invliegplaatsen (stootvoeg in muur en spleet onder beton bij balkon)

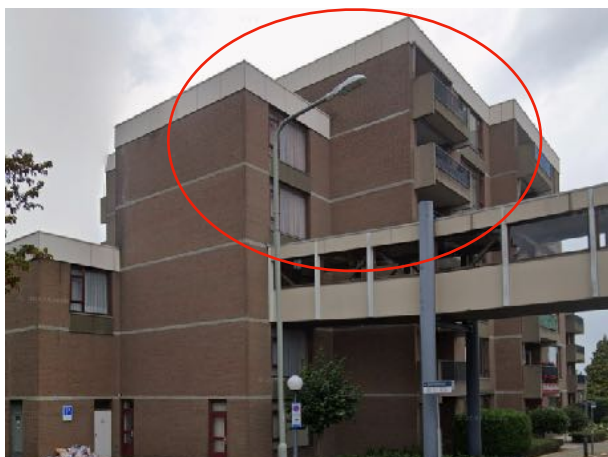
Afb. 19.3 Locatie 2 op afb. 19  
Locatie van twee tot drie zwermende Laatvliegers.

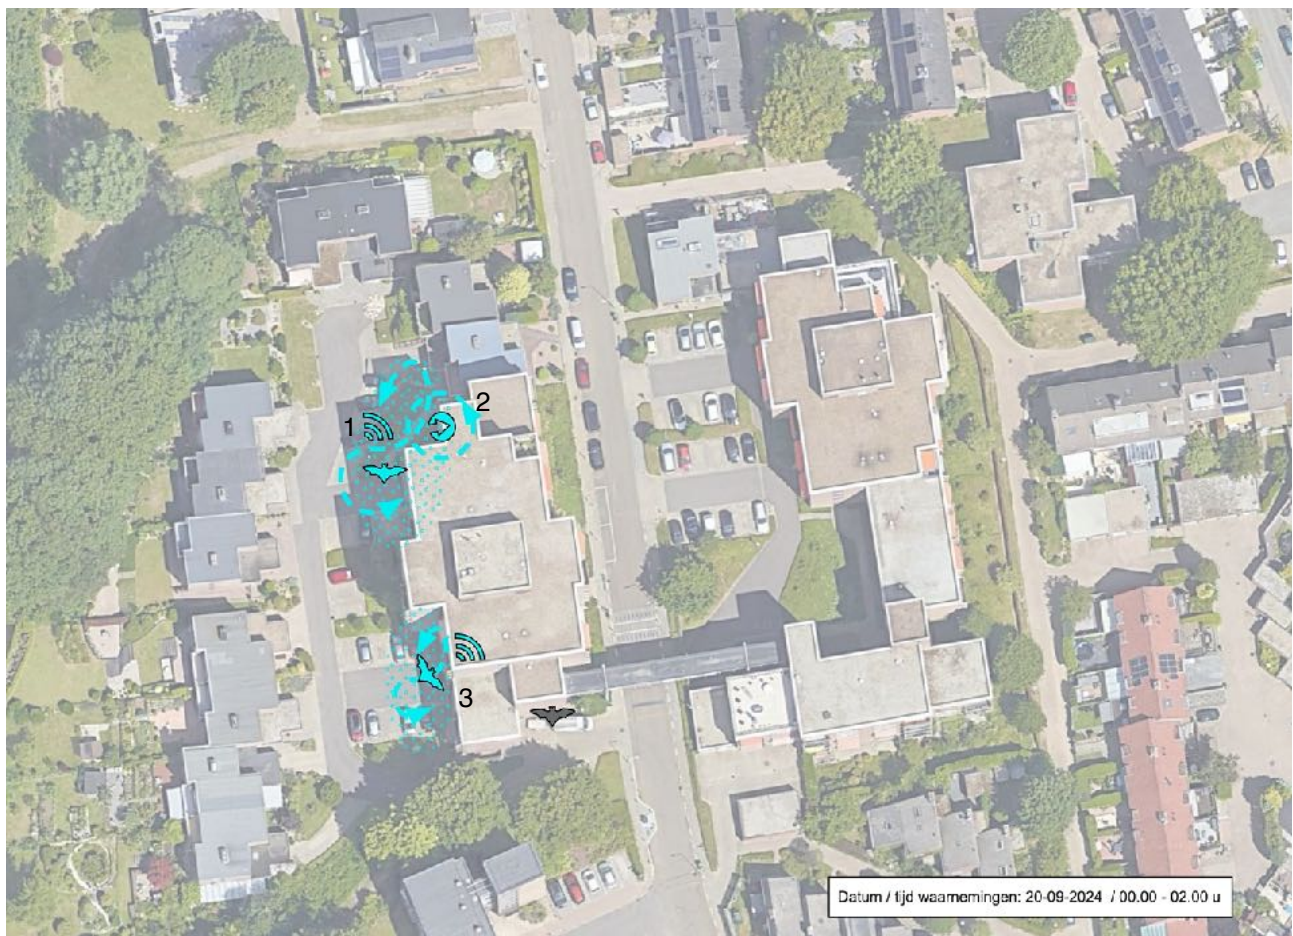
Afb. 21 Waarnemingen tijdens veldbezoek bij gebouw A (nummering verwijst naar bovenstaande tekst met omschrijving)

1. Gedurende het veldbezoek regelmatig rondvliegende, baltsroepende en aantikkende Gewone dwergvleermuis langs de boeiborden aan dakrand aan noord-westzijde Gebouw A, soms 2-3 exemplaren achter elkaar aanvliegend. Gedrag getuigt van de aanwezigheid van een paarterritorium met paarverblijfplaats.
2. Om 22:08u werd een zwermende en uiteindelijk invliegende Gewone dwergvleermuis waargenomen onder een boeibord aan de dakrand.
3. Regelmatig rondvliegende, baltsroepende en soms aantikkende Gewone dwergvleermuis bij zuid-westelijke gevel bij gebouw A. Gedrag getuigt van de aanwezigheid van een paarterritorium met paarverblijfplaats in de gevel in directe omgeving. Omdat tijdens het onderzoek geen invliegbewegingen geconstateerd werden, kon de exacte locatie van de paarverblijfplaats niet bepaald worden.

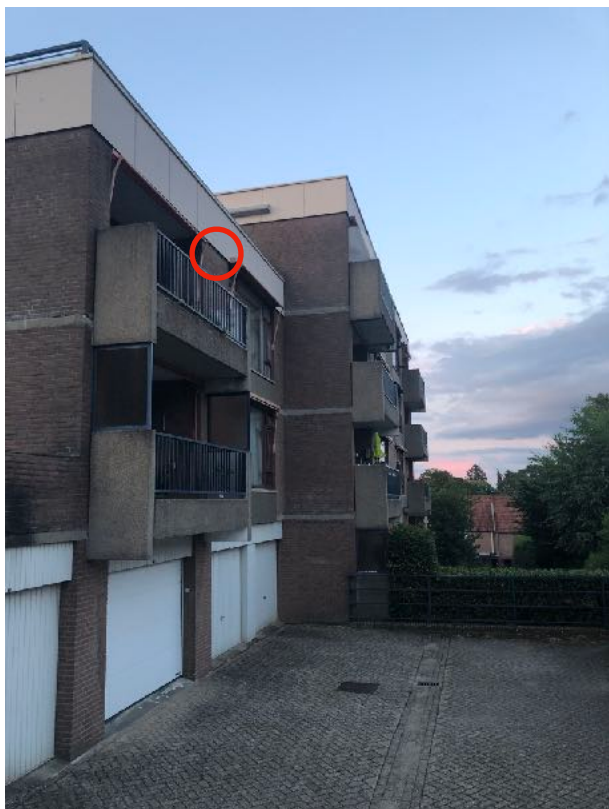
Afb. 24. Locatie 2 op afb. 22  
Invliegplaats onder boeibord van Gewone  
dwergvleermuis.

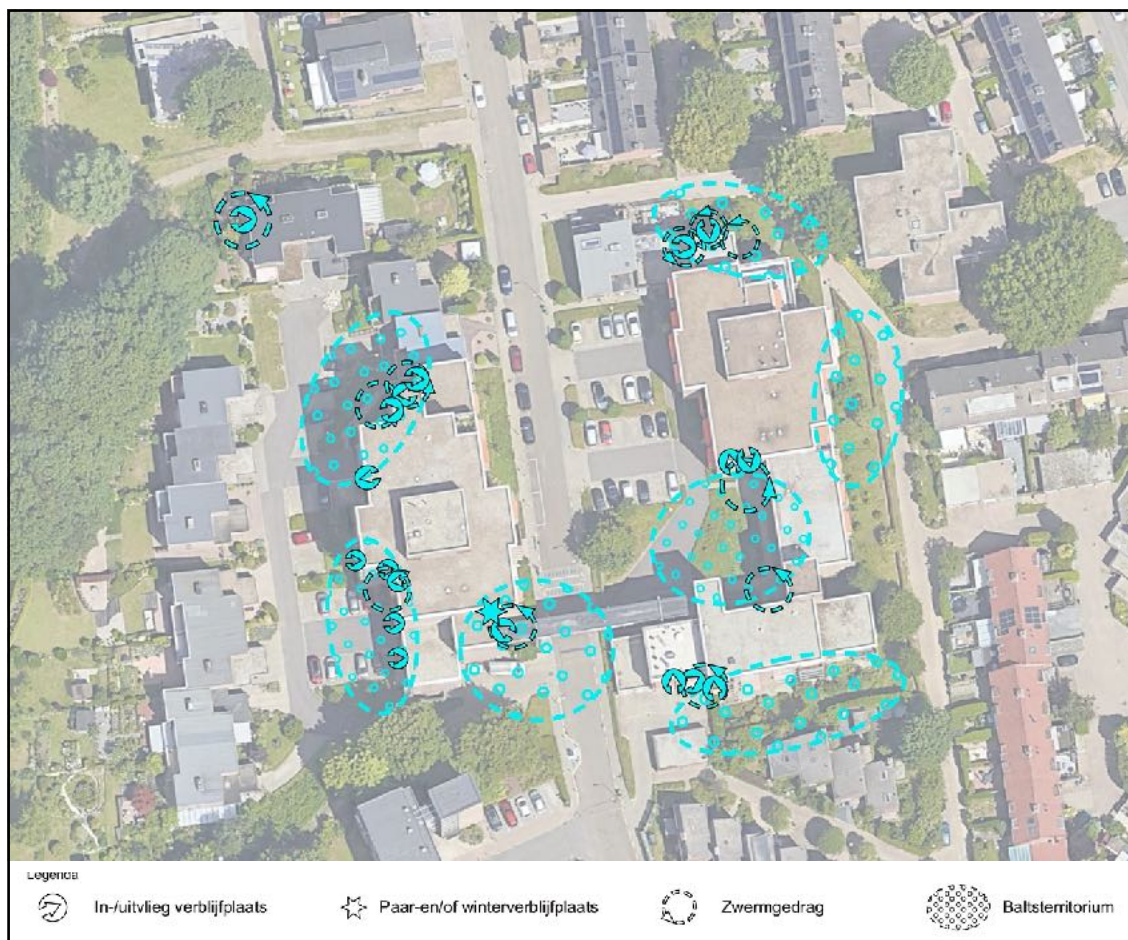
Er is 1 zwermplaats aan een paar- en/of winterverblijfplaats van de Gewone dwergvleermuis aanwezig aan de zuidoostzijde van gebouw A. Er werden minimaal 6 zwermende Gewone dwergvleermuizen tegelijkertijd waargenomen die aantikgedrag vertoonden onderaan een boeibord, in de hoek van de gevel en bij stootvoegen. Ook is op deze locatie een invliegend exemplaar waargenomen onder het aanwezige boeibord.

Afb. 25. Samenvatting meest relevante waarnemingen Gewone dwergvleermuis

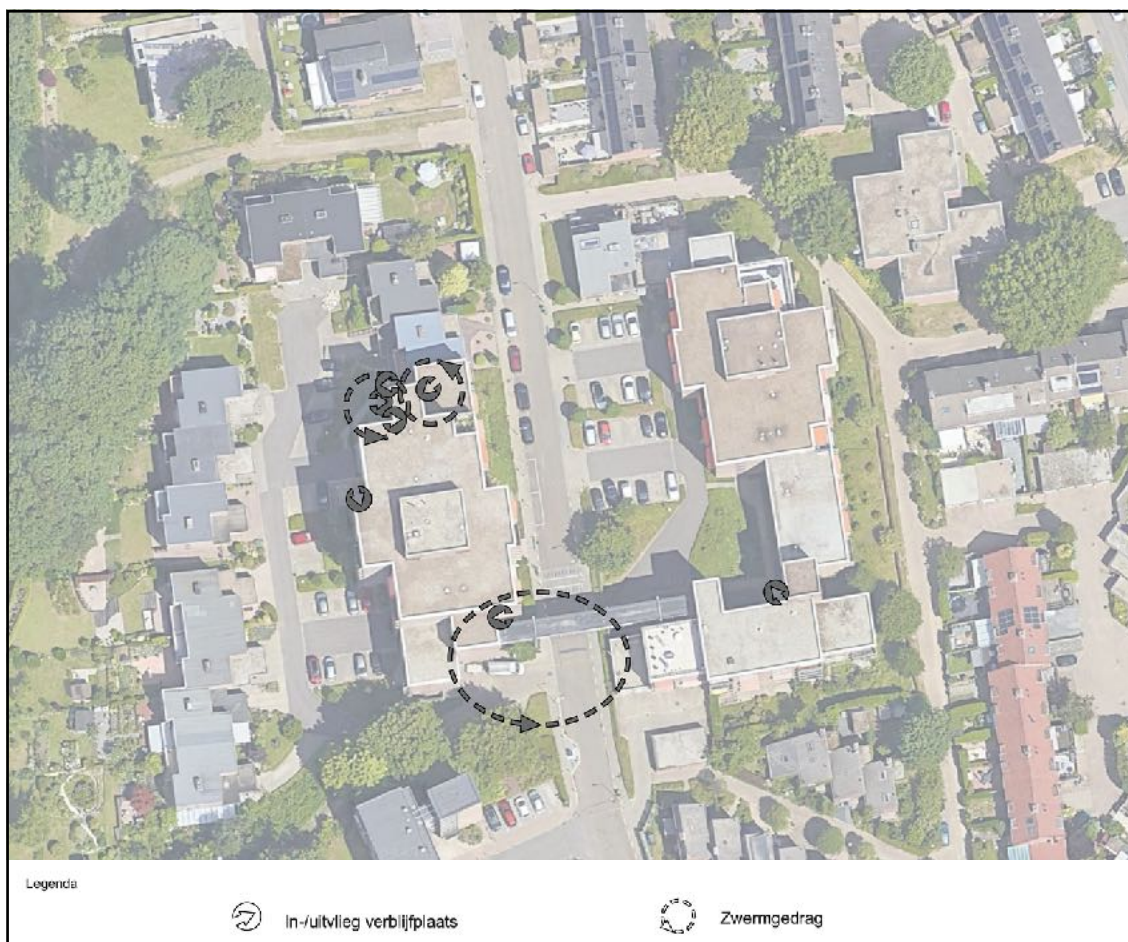
In de gebouwen van de planlocatie zijn 6 verblijfplaatsen van de Laatvlieger aanwezig die aan de hand van in- en/of uitvliegbewegingen zijn vastgesteld. Daarbij zijn waarnemingen gedaan van in-/uitvliegende en inkruipende exemplaren onder boeiborden bij de dakranden.

Afb. 26. Samenvatting meest relevante waarnemingen Laatvlieger
